UNIVERSIDAD DE GRANADA

EVOLUCIÓN HISTÓRICA Y PROCESOS DE RESTAURACIÓN DE LAS CUBIERTAS DE LOS PALACIOS NAZARÍES DE LA ALHAMBRA DE GRANADA

TESIS DOCTORAL

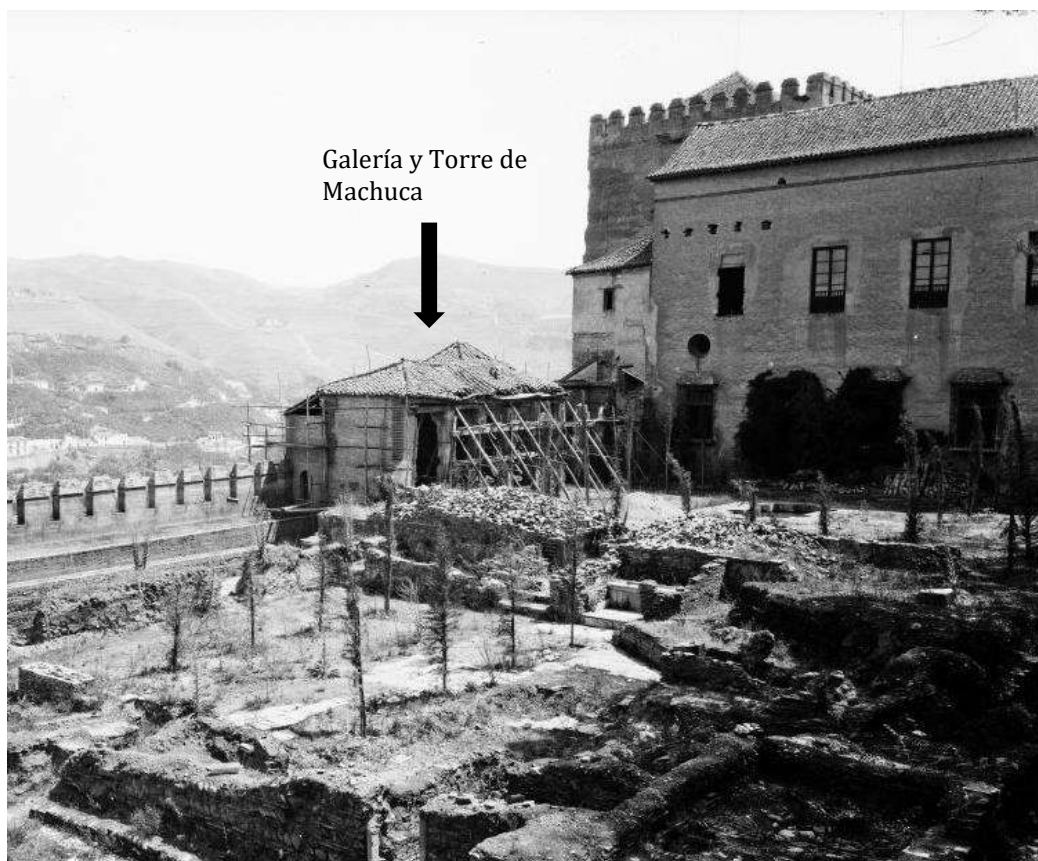
Fig. 158. Imagen del Patio de Machuca con su galería apuntalada. Recorte de imagen original. Autor desconocido, sf. (APAG/Colección de Fotografías/F-39222).

En definitiva, ninguna de estas actuaciones conseguirá evitar el mal estado de estas cubiertas durante este periodo, reflejado incluso en derrumbes de algunas zonas (Fig. 158). Con respecto al formato de sus tejados mantendrán el mismo definido en el periodo anterior. La armadura debía ser de par e hilera, pues así la define Torres Balbás en su obra. Las imágenes siguen sin permitirnos saber la tipología de bocateja ni el diseño de su alero en su lado sur.

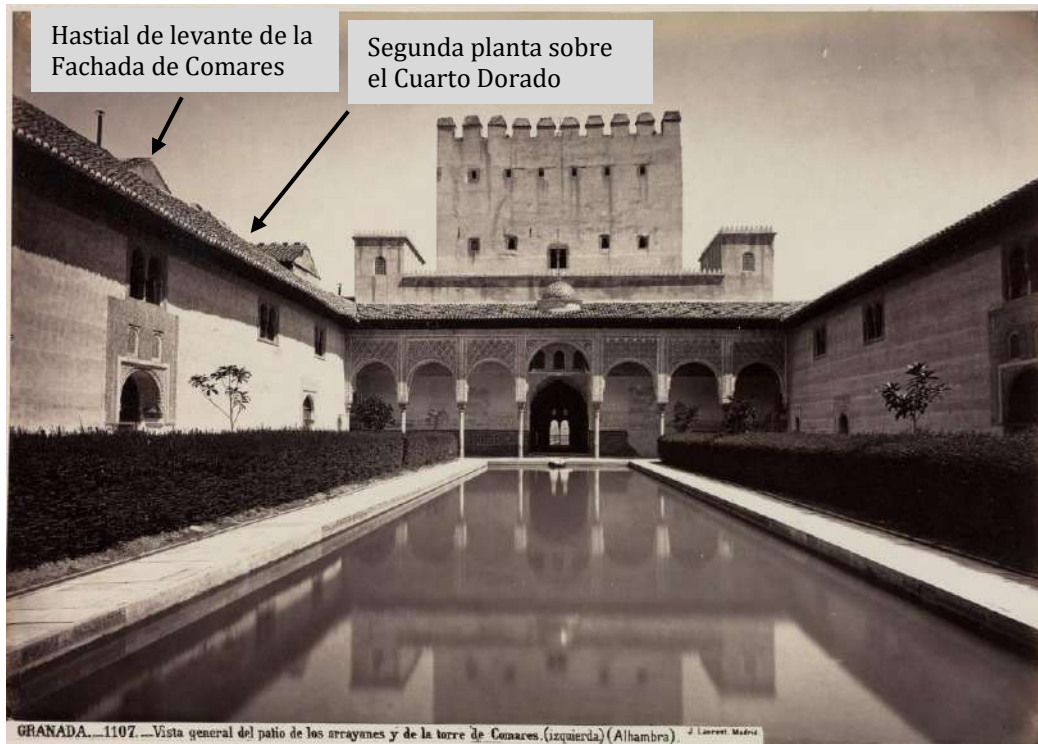
Fig. 160. Patio de Comares. Se observan en la galería de poniente el camaranchón sobre el pórtico del Cuarto Dorado y el hastial triangular que remataba el cuerpo constructivo que alberga la Fachada de Comares. Jean Laurent, 1870? (Biblioteca Nacional de España, Link Fig. 160).

Respecto de todo este conjunto de tejados, sabemos según las imágenes gráficas, principalmente las fotográficas, que las cubiertas se conformaban con faldones que evacuaban hacia el río Darro con la salvedad de la torre o galería construida sobre el pórtico del Cuarto Dorado cuya techumbre se resuelve con un tejado a dos aguas y cuya cumbre, por lo menos así nos lo confirman las imágenes de la segunda mitad del siglo XIX, se reviste con tejas vidriadas (Fig. 160 y Fig. 161).

Con la salvedad de la eliminación de estas dos estructuras, el resto de cubiertas de este conjunto se mantendrán con la imagen heredada del periodo anterior, dada la inexistencia de actuaciones importantes (Fig. 160 y Fig. 161). Evidentemente se sigue desconociendo el remate inferior de los distintos faldones.

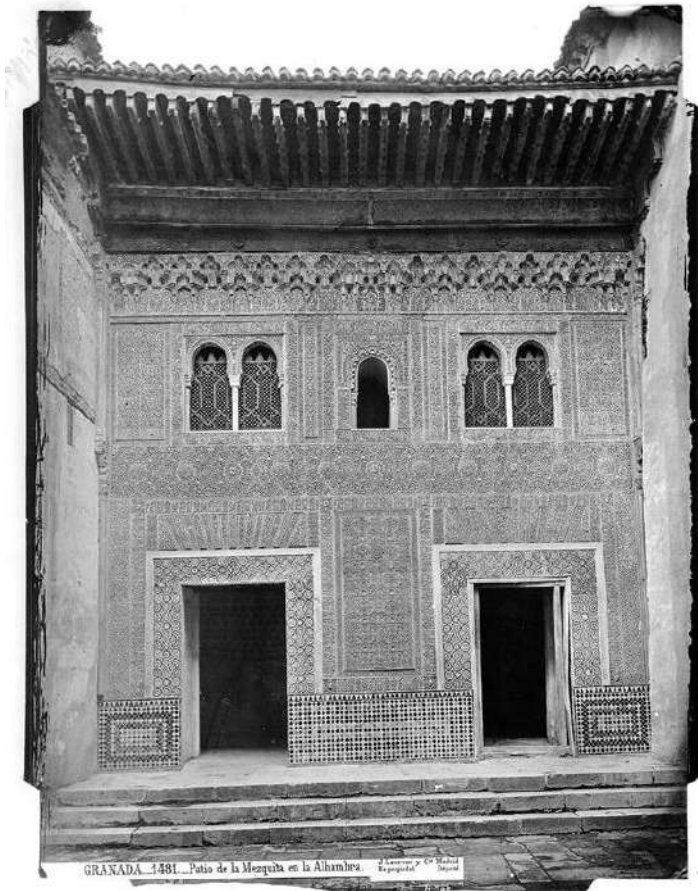
Fig. 166. Fachada de Comares, estado previo a las obras de comienzos del siglo XX. J. Laurent (1880-1886). La bocateja de remate aún se mantiene a la "granadina". (Fototeca del Patrimonio Histórico, Link Fig. 166).

El diseño del remate del faldón en la Fachada de Comares mostrado en las representaciones (Fig. 164 y Fig. 165), no creemos que se acometiera en las actuaciones efectuadas en esta cubierta a mediados del siglo XIX, según nos muestran las fotografías pertenecientes a estas décadas (Fig. 166), donde el remate de las tejas nos aparece “a la granadina”. Según los diseños propuestos, el faldón se cubría con tejas vidriadas de colores y en ambos dibujos, la existencia de la pieza frontal obligaba a finalizar el vuelo con el sistema denominado a la “malagueña”, pues no permite el sistema a la “granadina” y obviamente tampoco a la “toledana”. Más adelante explicaremos cómo ambos criterios fueron recogidos en posteriores actuaciones en esta y otras zonas de los palacios, y como han perdurado hasta el presente en el remate del vuelo de la Fachada de Comares.

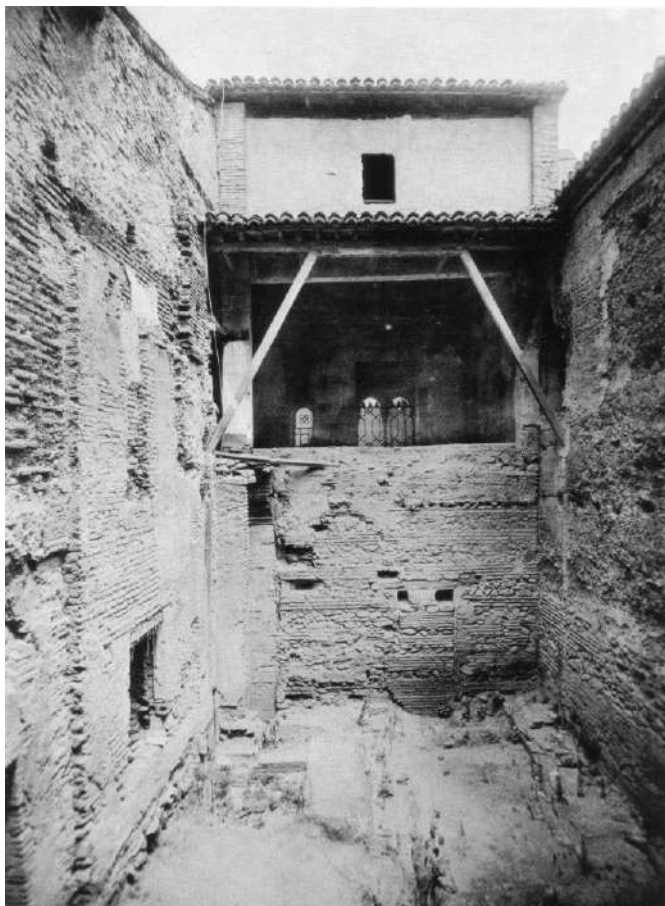
Fig. 169. Imagen del estado del patinillo que se encuentra Torres Balbás. Al fondo se ve el colgadizo de cubierta y el camaranchón que sobresale. Autor desconocido, sf. (*La Fachada del Palacio de Comares*).

Con respecto a las cubiertas que rodean este espacio, tenemos las imágenes de las obras de Torres Balbás en 1929 (Fig. 169 y Fig. 170) que nos hacen suponer que el diseño de los tejados encontrado por este arquitecto pudo ser el existente desde la transformación producida en este espacio, pues no hay obras en la zona que nos lleven a pensar lo contrario.

Faldones que evacuan todos ellos hacia este patio, con un pequeño colgadizo creado en el muro trasero de la estancia que alberga la Fachada de Comares (Fig. 169) y la transformación de la cubierta de la nave de poniente del Patio de Arrayanes en esta parte para dar aguas a este nuevo patio (Fig. 157), pues los antiguos cuerpos existentes debieron de demolerse. Por lo demás desconocemos como era el formato inferior de sus faldones y obviamente las formas de sus aleros.

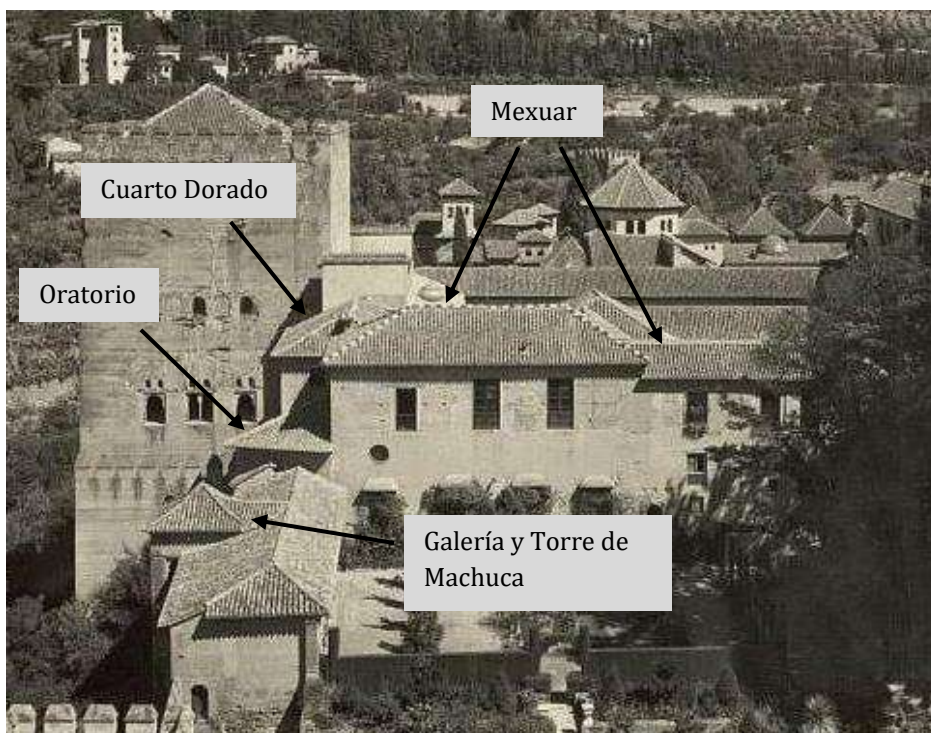
Fig. 173. Imagen donde se puede observar todo el conjunto del Mexuar tras las intervenciones de Torres Balbás. Autor desconocido, 1930-31 (d.p.) (APAG/ Colección de Fotografías/ F-19476).

La cubierta del nuevo edificio, en su zona más elevada, la cubre a cuatro aguas, dándole un faldón al norte que antes no tenía (Fig. 171, Fig. 172, Fig. 173 y Fig. 178). Según las visitas realizadas la nueva armadura que construye será de par y nudillo (aunque en los planos de su proyecto la registre como una armadura de cerchas), con tirantes y dobles cuadrales en las esquinas; la estructura lúnea la cubre con tablazón (Fig. 121). El cuerpo inferior lo mantiene a la altura que tenía, aunque con una mayor longitud ocupando todo el patinillo de acceso y la fisonomía de sus cubiertas la reconstruye con el mismo número de faldones a la preexistente. En ambas cubiertas mantiene la imagen de tejas tal y como se la encuentra en el edificio que modifica; en la construcción más alta coloca piezas vidriadas en la cumbrera y limas, en la inferior teja ordinaria. Las imágenes nos permiten saber cuál fue el formato elegido para el remate de estos faldones, “a la toledana” en el edificio más alto, y “a la granadina” en el inferior. En cambio, el diseño de sus aleros, solo lo podemos conocer mediante las visitas efectuadas, alero horizontal liso con formas castellanas (Fig. 179).

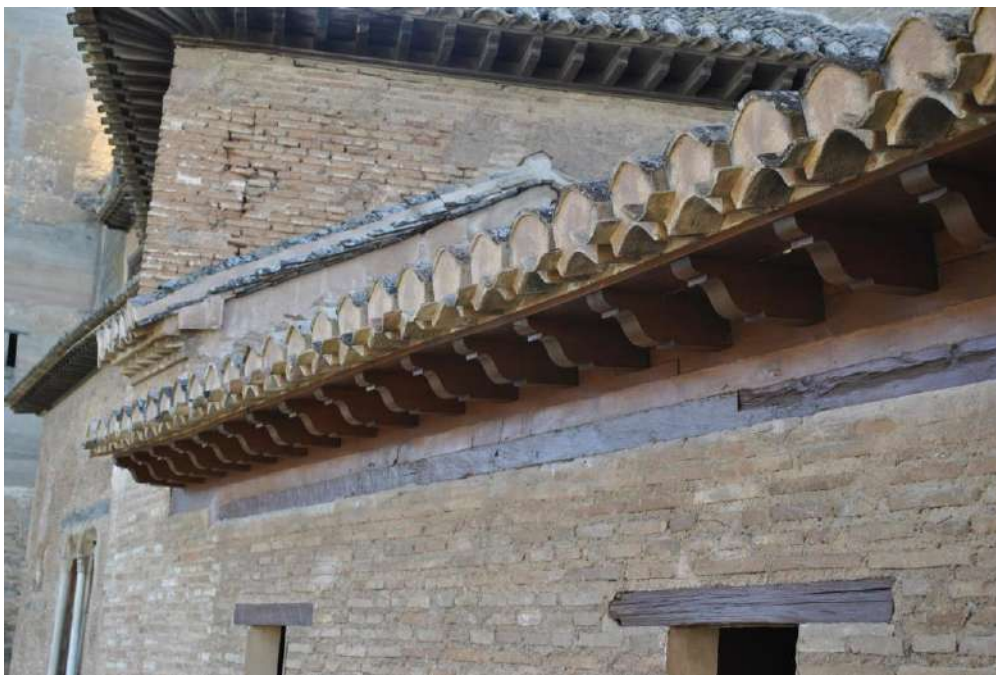
Fig. 175. Imagen que le aporta Torres Balbás al alero del faldón del pasadizo de levante de la Galería de Machuca. (Fotografía de la autora, 2014).

faldones, pero su estado actual es “a la toledana”, y por coherencia al resto de aleros que podemos conocer por las fotografías de la época, esta debió ser su tipología de remate. Gracias a los textos sabemos que reconstruye el alero de ambos pasillos, colocándolo horizontal y dándole a los canecillos formas castellanas (Fig. 175).

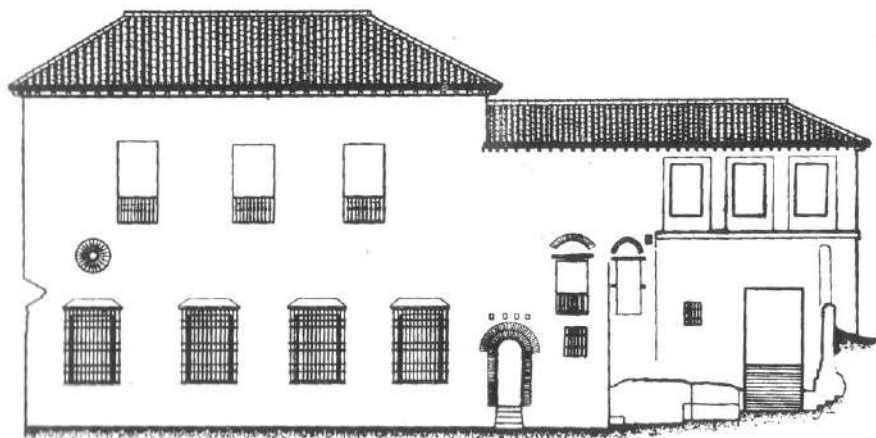
PROYECTO DE REPARACION DE LA NAVE DE SALIENTE DEL PATIO
DE
MACHUCA

FACHADA AL PATIO DE MACHUCA
- ESCALA: 1:100 -

Fig. 178. Estado propuesto. Torres Balbás, 1930. (*La vida y la obra de Leopoldo Torres Balbás*).

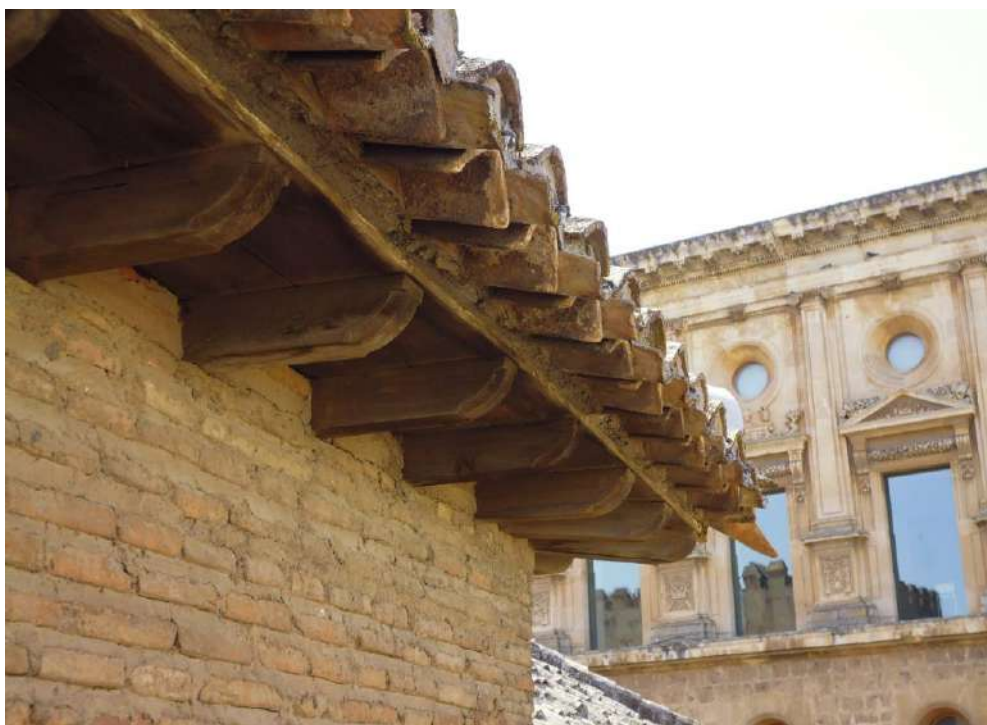
Fig. 179. Alero del edificio del Mexuar, con la imagen que le aporta Torres Balbás. (Fotografía de la autora, 2017).

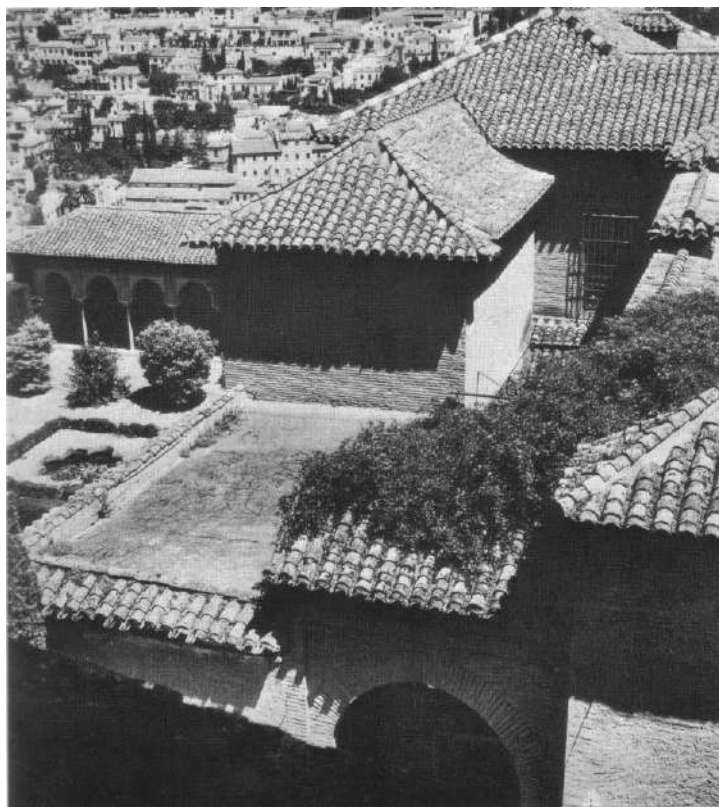
Fig. 185. Imagen de la cubierta plana tras el derrumbe de parte del cuerpo que remataba el edificio del Mexuar. Autor desconocido, 1978. (*La Alhambra*).

La zona extrema de este edificio en su parte junto al acceso al conjunto, en la denominada “barbería” o “conserjería” sufre importantes deterioros tras el terremoto de 1956, lo que ocasiona la demolición de su planta alta y la reconstrucción de su cubierta mediante una terraza (Fig. 182 y Fig. 185). Transformación que ya viene reflejada en las planimetrías del año 1964 y 1965 (Fig. 172 y Fig. 183). Los elementos de esta terraza se modificarán en parte, pues se mantiene su alero horizontal sin decoración, en cambio se modifica el remate de su bocateja, pasando a ser “a la toledana” como se encuentra el resto del cuerpo bajo del Mexuar, cuando previamente era “a la granadina”.

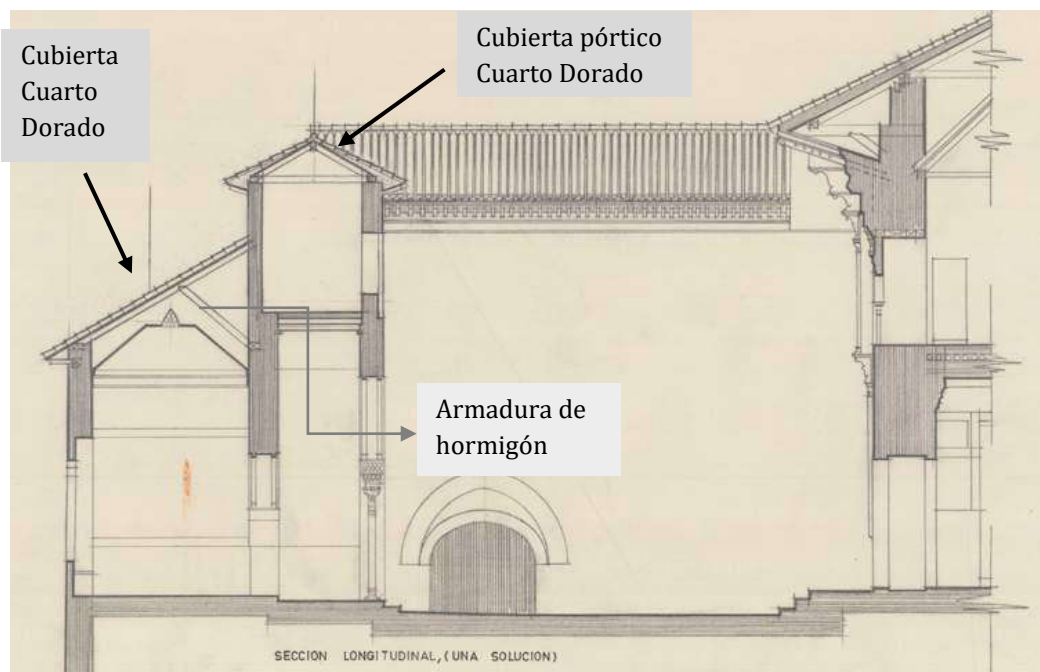
Fig. 187. Sección transversal donde se representa la propuesta de cubiertas del Cuarto Dorado. Manuel López Reche (delineante), Prieto-Moreno, 1964. (APAG/Colección de Planos/P-002566).

Prieto-Moreno en 1965 desmonta el muro que precedía al pórtico del Cuarto Dorado. Esta actuación obligó a reformar las cubiertas de estos cuerpos, rehaciendo tanto las del pórtico como las del cuerpo del propio edificio (Fig. 182, Fig. 183, Fig. 184, Fig. 186, Fig. 187). El cuerpo superior del pórtico del Cuarto Dorado lo mantiene, pero el tejado lo modifica a dos aguas, entestándolo con el paramento lateral del edificio del Mexuar y conectándolo a la cubierta de la galería de poniente del Patio de Comares. En el cuerpo del Cuarto Dorado desmonta la planta superior y la cubierta la deja a un faldón, haciéndola continua con la del Oratorio, con una limatesa en su lado de levante. Según las visitas efectuadas a la zona, la armadura de esta nueva techumbre la reconstruye mediante una estructura de hormigón armado (Fig. 128), único ejemplo actual de estructura reconstruida con este material. Finalmente elimina la cubierta del pequeño cuerpo que se encontraba anexo a la torrecita de la Torre de Comares, para diseñar en este espacio los encuentros de los distintos faldones que confluyen en esta zona (Fig. 182 y Fig. 183).

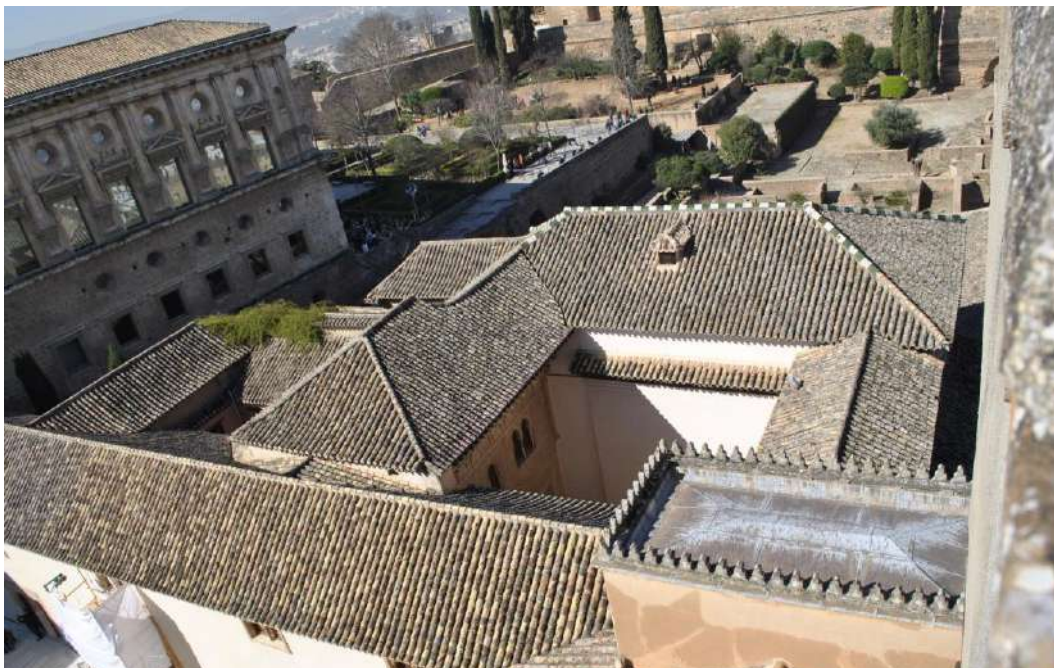
Fig. 189. Parte del conjunto del Mexuar en este periodo. La imagen nos permite saber el color de las limas y cumbreira del edificio del Mexuar, blancas y verdes. (Fotografía de la autora, 2014).

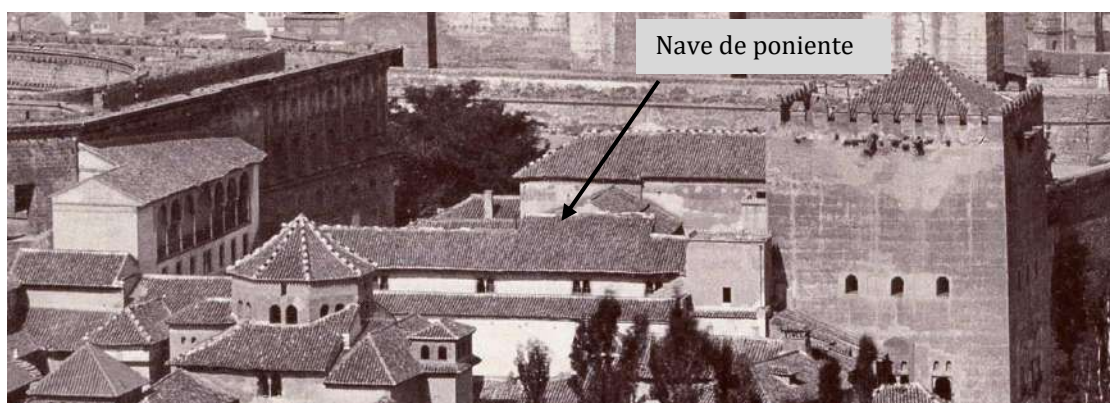
Fig. 210. Detalle de imagen aérea del Palacio de Comares. Autor desconocido, 1860-1869?. (Biblioteca Nacional de España, Link Fig. 210).

La fotografía datada entre 1860 y 1869 (Fig. 210) nos confirma que el tejado a un solo agua de la nave de poniente solo se limita a la zona comprendida por el hastial del tejado que cubre la Fachada de Comares. Circunstancia que también podemos visualizar en la imagen de J. Laurent de 1870 (Fig. 212). Por lo tanto, en el transcurso de un periodo a otro, la cubierta de esta nave ha sufrido dos transformaciones en los extremos que aún mantenían una sola vertiente.

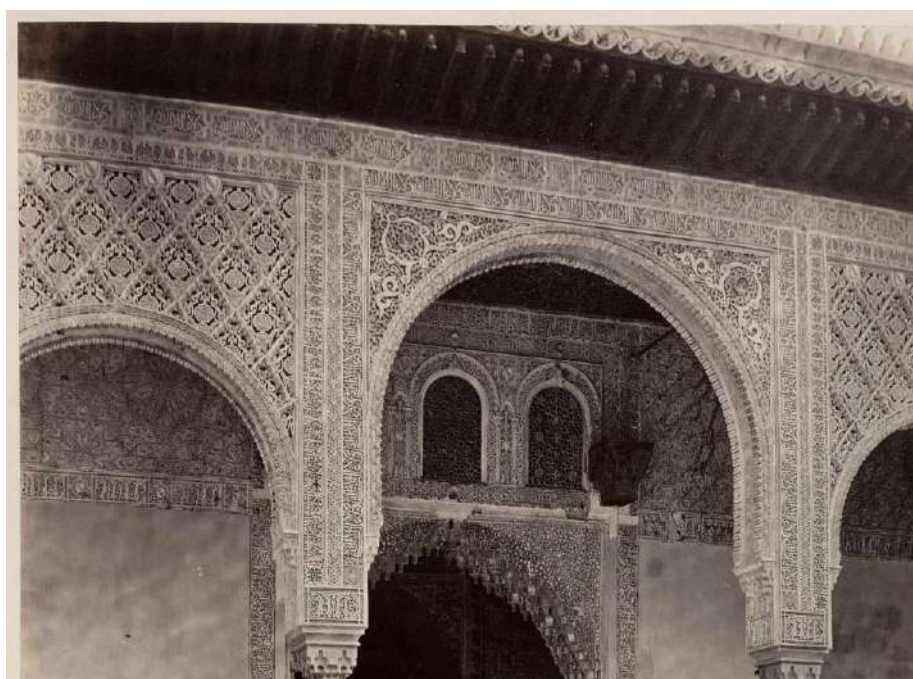
Fig. 216. Alero del pórtico norte del patio de Arrayanes. J. Laurent, 1870. (Biblioteca Nacional de España, Link Fig. 216).

El recubrimiento de esta cubierta con teja vidriada supuso el único caso en todo el Palacio de Comares donde se optó por la elección de este tipo de piezas. Su uso inducirá a rematar este tejado “a la malagueña” (Fig. 216), cuando previamente estaba “a la granadina”, siguiendo los criterios vistos en la Fachada de Comares y los que veremos más adelante en el Patio de los Leones y posiblemente influenciados por las teorías de Owen Jones.

deterioro albergado por toda la cubierta. Los canes que se colocan en esta intervención serán inclinados y decorados con ochos y piñas en cabeza (Fig. 216) (la colocación de este último elemento decorativo en la cabeza de las piezas posiblemente influyó y fue copiado en las sucesivas actuaciones en los aleros de las naves laterales).

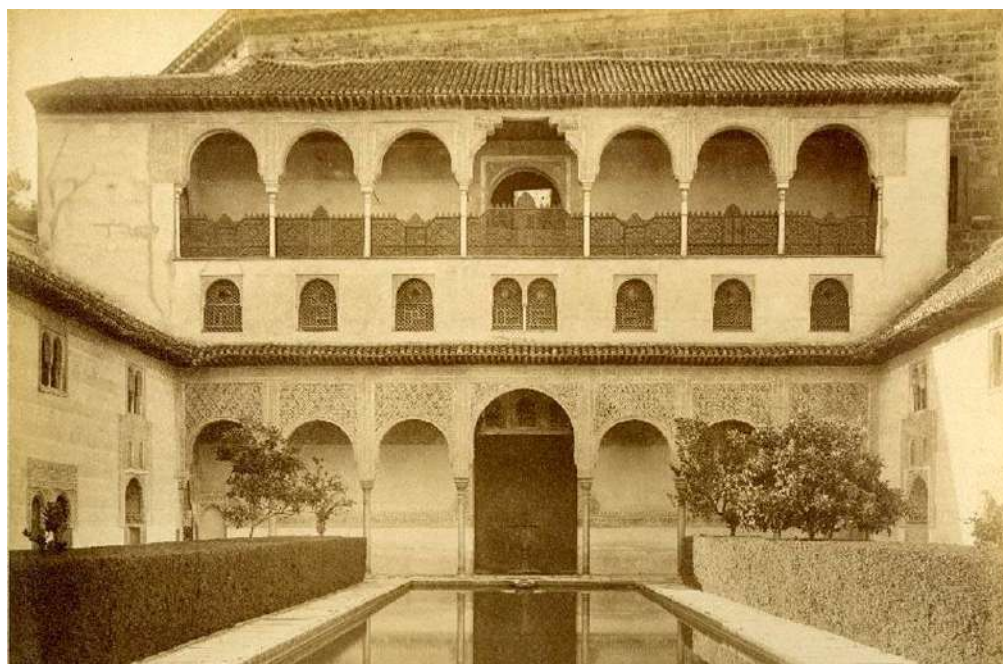
Fig. 218. Pórtico sur del Patio de Arrayanes. La imagen es posterior a la intervención en los aleros de la galería. Los alabeos en el alero han desaparecido, en cambio el faldón de cubierta presenta peor estado que en la imagen de 1871. Autor desconocido, sf. (APAG/Colección de Fotografías/F-13176).

A comienzos de 1872, Pugnaire presenta a la Comisión de Monumentos el proyecto: *Reparación y conservación del Palacio Árabe de la Alhambra*. Este documento consta de dos proyectos separados: uno de ellos correspondiente a la galería sur del Patio del Estanque. En el documento se plantea la reconstrucción de la armadura de la galería superior, transformando el faldón a un agua, según la planimetría, a tres (Fig. 60). Además, nos describe la ruina que presenta el alero de canecillos moriscos, partidos muchos de ellos en su arranque (Fig. 217). Del proyecto lo único que se realizará, por falta de medios económicos, será el refuerzo de los canecillos del alero (Fig. 218).

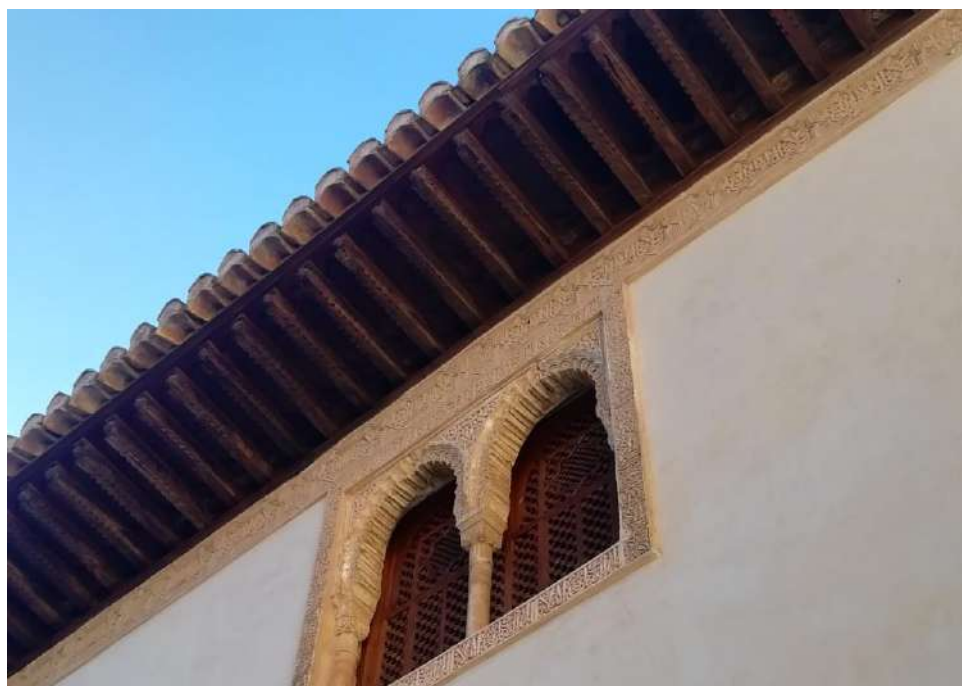
Fig. 222. Imagen del alero de la nave de poniente que Torres Balbás conserva y restaura. (Fotografía de la autora, 2020).

En los aleros de toda la nave se actuó con el mismo criterio, mantener los canes, y el resto de piezas por su mal estado de conservación, colocarlas nuevas y lisas. Los canecillos de este alero, eran inclinados y decorados con ochos y piñas en cabeza (Fig. 222). El alero que daba al Patio del Cuarto Dorado se hizo nuevo de canecillos lisos e inclinados, colocados en los agujeros que en el muro había y en los que quedaba restos de algunos. Restos y huellas que debían de pertenecer a las obras del siglo XIX, cuando ésta cubierta pasa de evacuar solo al Patio de la Alberca a hacerlo a ambos patios.

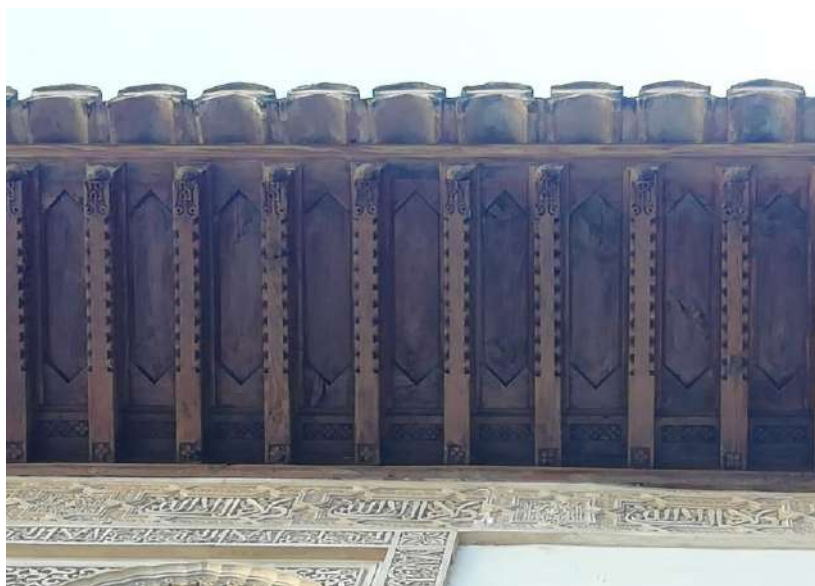
Fig. 225. Imagen del alero de la nave de saliente que Torres Balbás conserva y restaura. (Fotografía de la autora, 2020).

desmontarlos. Los canecillos eran inclinados y decorados con ochos y piñas en cabeza, muy similares a los de la nave de poniente, aunque mejor conservados (Fig. 225). Probablemente como él dice, estas piezas eran de nueva creación colocadas tras la reconstrucción del tejado de la nave en 1890.

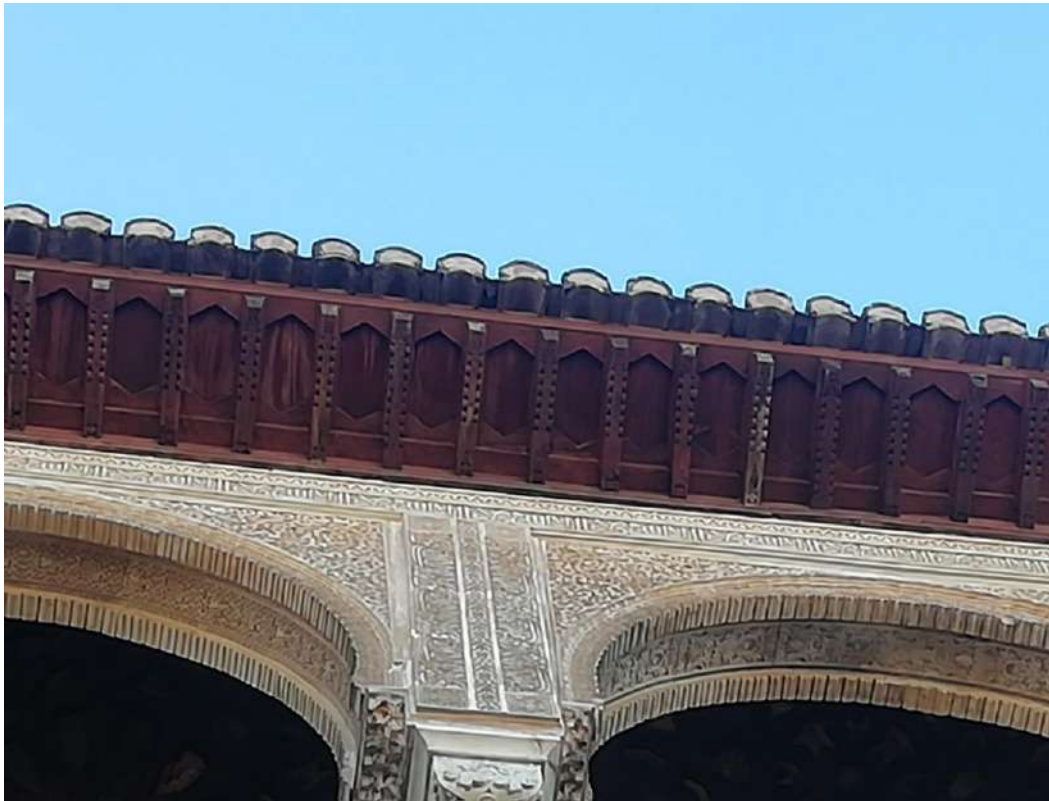
Fig. 229. Imagen del alero de la galería superior del pórtico sur que Torres Balbás conserva y restaura. (Fotografía de la autora, 2020).

Con respecto al alero de la planta superior, Torres Balbás define sus canecillos como bastante antiguos. Este autor los describe como similares a los existentes en el resto del patio, canecillos inclinados, decorados con ochos, sin piña en cabeza y manteniendo algunas de sus pinturas. La actuación consistió en empalmar los canecillos por tener podridas las colas, además, se aseguraron mediante maderos y flejes clavados a la solera del muro (Fig. 229).

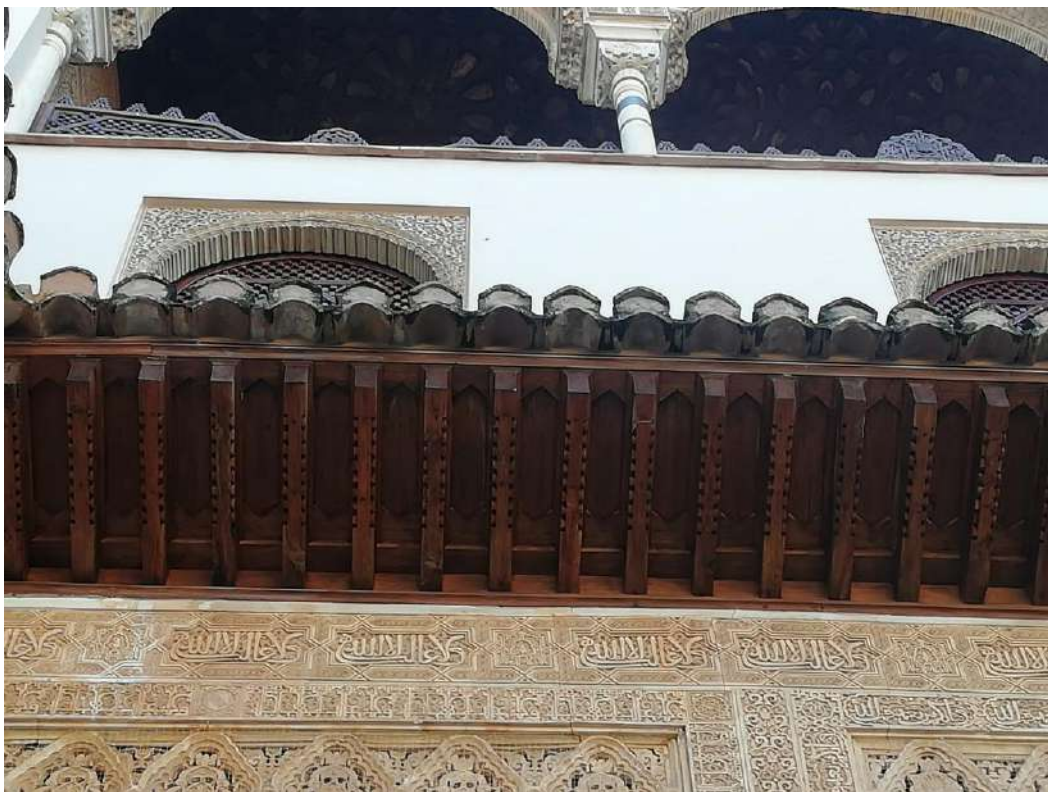
Fig. 230. Imagen del alero de la galería inferior del pórtico sur que Torres Balbás conserva y restaura. (Fotografía de la autora, 2020).

El alero bajo en el momento de la actuación se encontraba casi en su totalidad restaurado, siendo de canecillos de ochos sin piña en cabeza (Fig. 230). En la medida de lo posible coloca los existentes, asegurándolos al muro mediante una estructura metálica empotrada en éste. Finalmente se entabla este vuelo y se reteja.

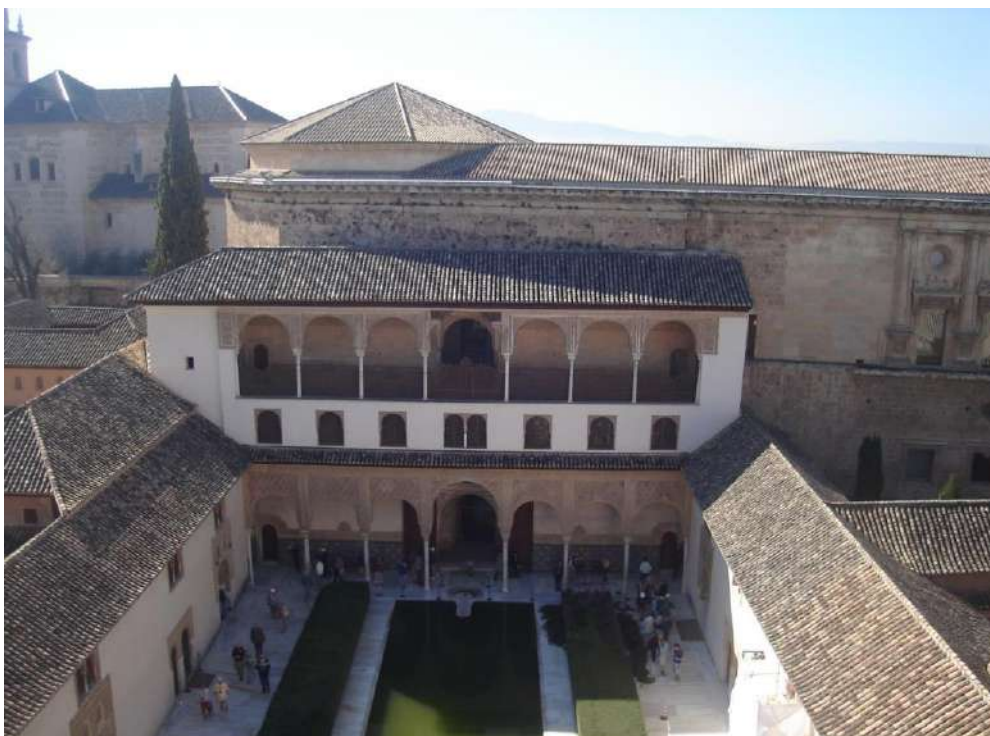
Fig. 238. Imagen de las naves longitudinales y pórtico sur del Patio de Arrayanes. (Fotografía de la autora, 2014).

El conjunto de las dos naves y el pórtico sur sufren en los años de finales del siglo XX e inicios del XXI obras de reconstrucción integral de sus cubiertas, aunque ninguna de estas obras afectó a la imagen de estas cubiertas, ni en cuanto a su formato ni en cuanto al diseño de sus elementos característicos. Las modificaciones solo afectarán a las estructuras internas de estas estructuras donde serán sustituidas aquellas partes cuyas pendientes estaban construidas con fábricas de tabiquillos por armaduras lígneas de igual tipología a la existentes, de par y e hilera con tirantes. Estas actuaciones no afectaron a la nave norte.

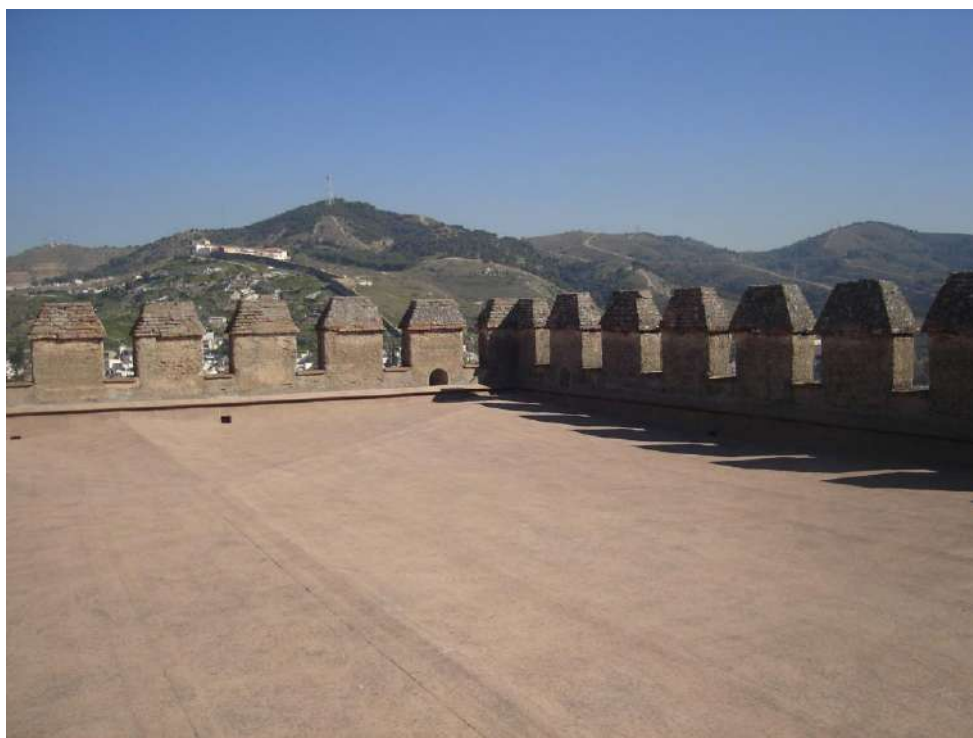
Fig. 240. Cubierta plana de la Torre de Comares. (Fotografía de la autora, 2014).

En la actualidad la cubierta plana mantiene el mismo diseño, aunque le ha sido sustituida la solería colocada por Torres Balbás al no ser acorde a la imagen de un monumento. Actuación desarrollada en las obras de sustitución y refuerzo de la lámina impermeabilizante desarrolladas a finales del siglo XX y principios del XXI.

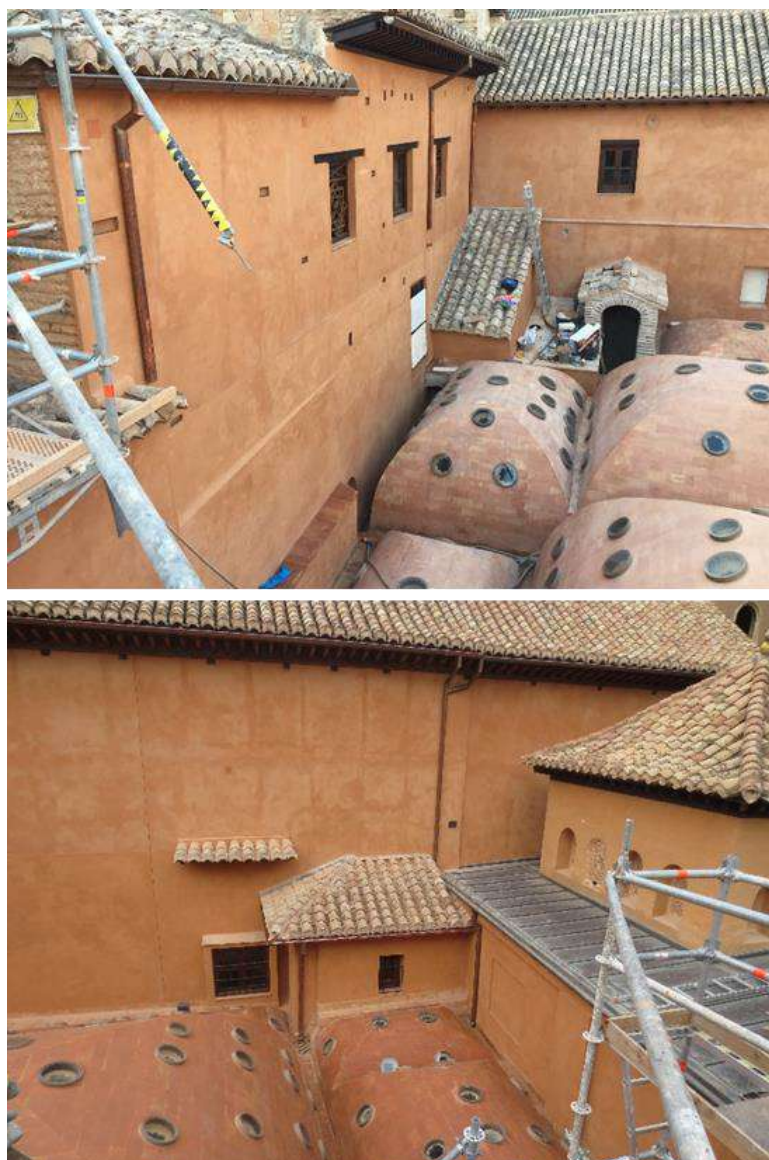
Fig. 241. Cubiertas de los Baños de Comares. (Fotografías de Ramón Rivera Vargas, 2016).

En el año 2014 se produce otra intervención en estos espacios, en concreto en la zona de las bóvedas. Todos los tejadillos son reconstruidos, aunque manteniendo su imagen preexistente y las bóvedas son revestidas con baldosas cerámicas. Igualmente son restauradas o sustituidas las lucernas en función de su estado de deterioro.

En definitiva, las obras no conllevarán ningún cambio volumétrico del conjunto. Los elementos característicos precedentes se mantendrán, como los remates de los faldones “a la toledana” y a través de las visitas se ha podido conocer que los canchillos de los vuelos son inclinados y lisos.

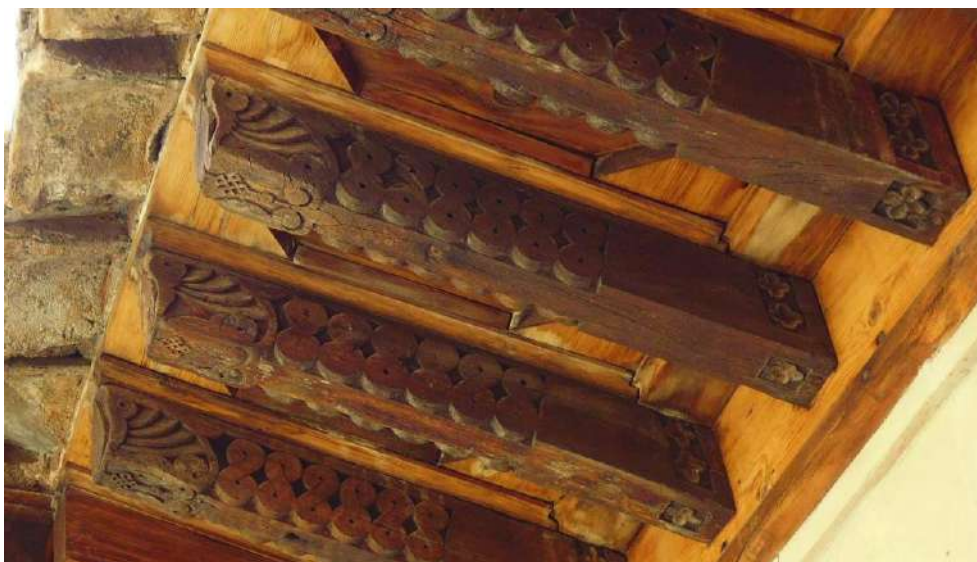
Las piezas se encuentran talladas en los costados con decoración de ochos, con solución frontal de piña semitallada muy poco resaltada, que en su origen debió de estar pintada.

Fig. 246. Canecillos del Harem. Faldón de levante. (Fotografía de la autora, 2017).

Las cubiertas de este espacio y la mayoría de sus elementos durante este periodo nos son desconocidos, no así su alero. En la actualidad se conservan *in situ* prácticamente todos los canecillos que conforman el alero este y sur de este patio (Fig. 246). Los restantes elementos que forman estos vuelos son todos nuevos, con la salvedad de las tablitas que

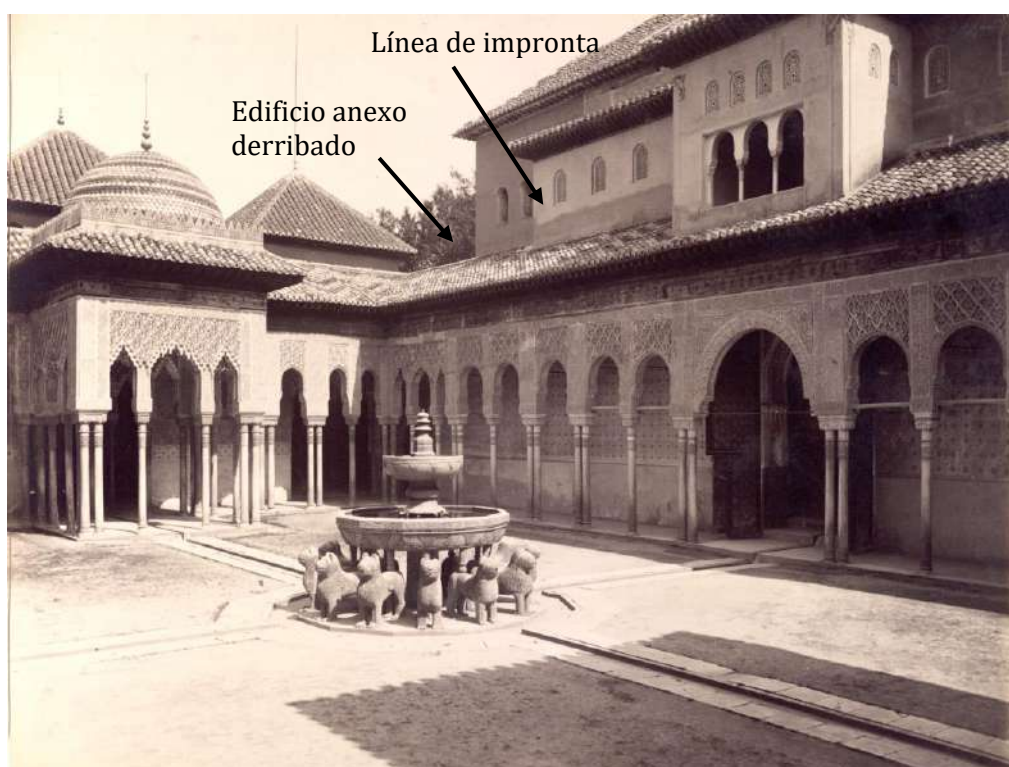
Fig. 267. Imagen de la esquina sureste del Patio de los Leones una vez iniciadas las obras de la galería sur. Se observa el nivel de pendiente que tenía el faldón sur antes de las obras en la impronta del edificio anexo al mirador de Abencerrajes. Autor desconocido, sf. (APAG/ Colección de Fotografías/F- 05389).

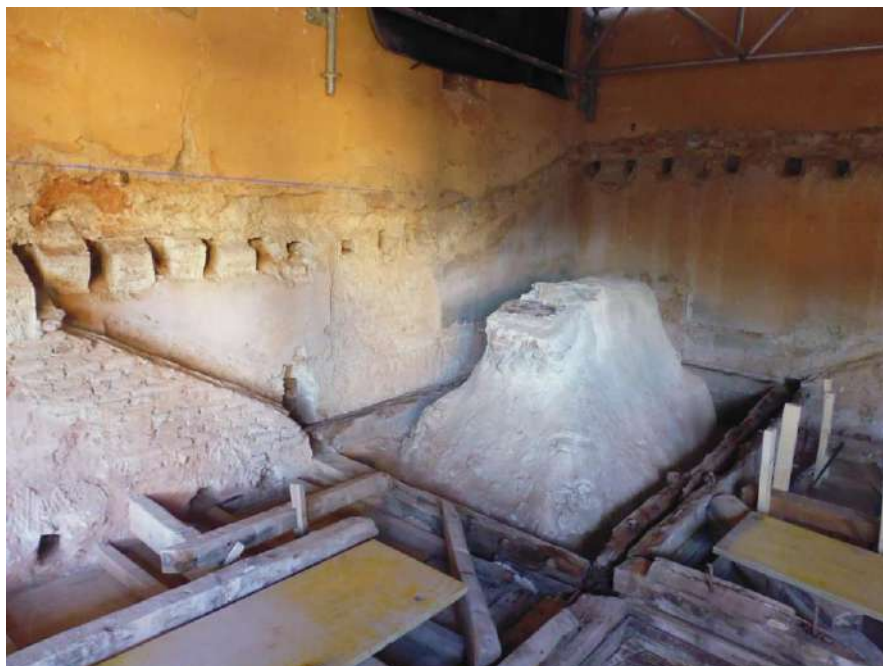
Fig. 270. Bóveda de mocárabes bajo la esquina suroeste de las cubiertas de la galería del Patio de los Leones. Se observa que la estructura se encuentra rodeada de un sistema de estribos para recoger la armadura y las canales correspondientes al pabellón construido. (Fotografía de la autora, 2016-17).

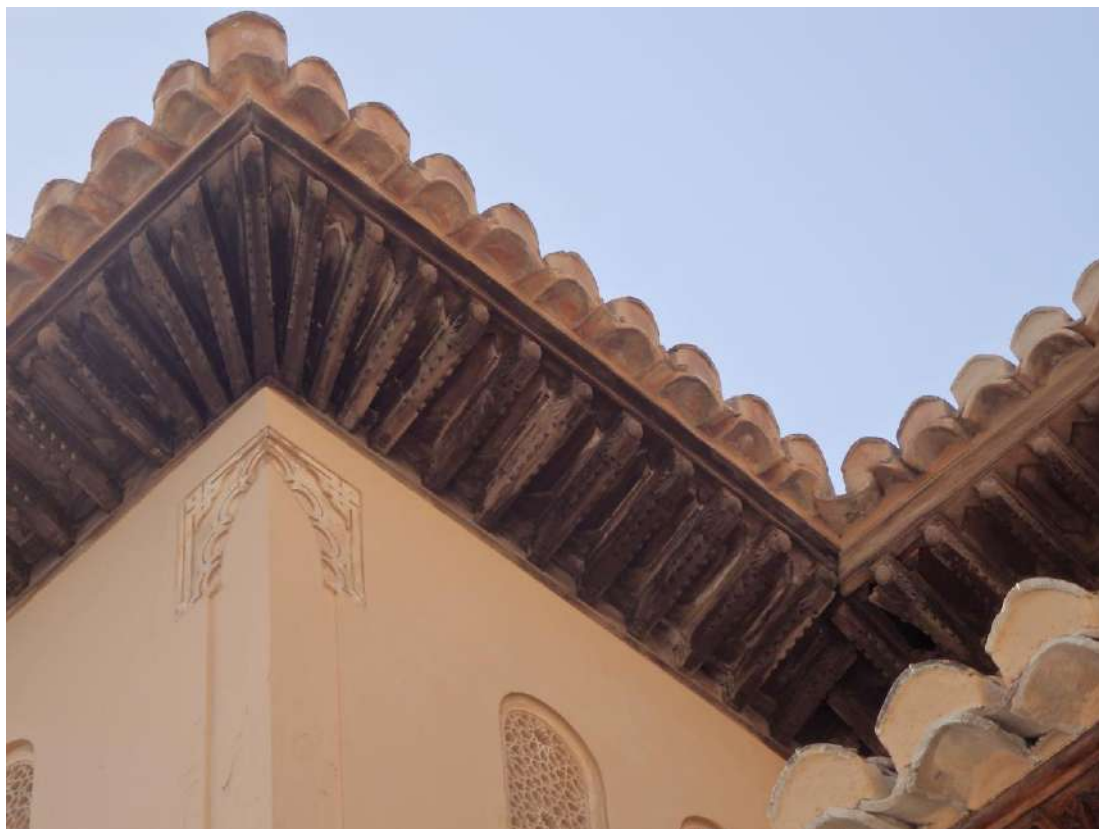
Fig. 277. Imagen del alero del mirador de Abencerrajes, probablemente similar a la dada en las obras de este periodo (Fotografía de la autora, 2017).

Por último, el tejado del mirador de Abencerrajes será transformado en sus formas y cubierto en tres de sus faldones con teja vidriada, todo ello de nuevo durante las obras de la galería sur de 1872 (Fig. 274). Según las imágenes el remate de sus faldones se hará “a la malagueña”. Los aleros de este cuerpo, debían de conservar algún canecillo original, según lo visto en el periodo hispanomusulmán, y posiblemente sea durante estas actuaciones cuando se les añadieron a las cabezas de estas piezas una piña superpuesta (Fig. 277), siguiendo los criterios decorativos empleados tanto en el patio como en otros puntos de los palacios.

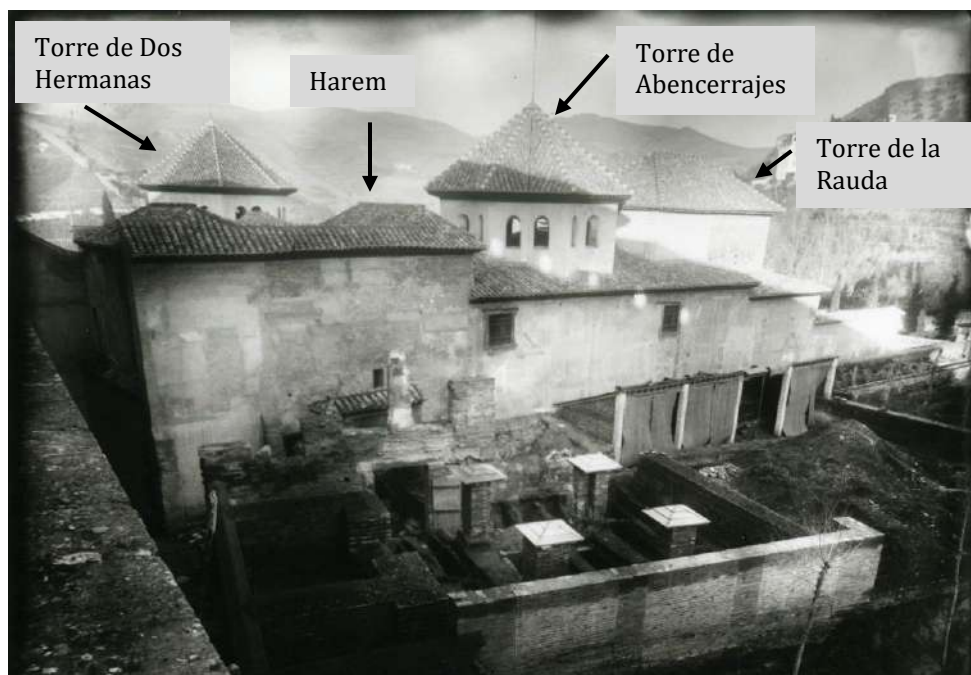
Fig. 279. Imagen posterior a las obras de 1915 en la torre de Abencerrajes y torre de Dos Hermanas. Autor desconocido, sf. (APAG/Colección de Fotografías/F-03329).

El grado de desconocimiento de las cubiertas del Harem se mantendrá hasta finales del siglo XIX. No obstante, conocemos por imágenes cómo llegan a la segunda década del siglo XX (Fig. 279) y creemos, dada la ausencia de datos históricos, que probablemente esta imagen venía heredada de décadas anteriores. Además, sabemos por Torres Balbás, que se actúa en este espacio en 1908 y 1915, ambas actuaciones protagonizadas por Modesto Cendoya. En la primera fecha se reconstruye la armadura de la cubierta entre el Patio del Harem y la Sala de los Abencerrajes y en la segunda se llevan a cabo obras de carácter estructural, que desconocemos si afectan a las cubiertas.

La cubrición se hizo siguiendo el formato previo y las limas se volvieron a revestir con teja vidriada (Fig. 274, Fig. 279 y Fig. 282). Otra de las transformaciones que sufrió esta cubierta durante la actuación de 1915 se localizó en el remate inferior de sus faldones y en su alero, según la imagen previa comentada en líneas anteriores. Su remate pasa a ser “a la granadina” y su alero es reconstruido inclinado y en madera, como debió de ser el original,
