UNIVERSIDAD DE GRANADA

EVOLUCIÓN HISTÓRICA Y PROCESOS DE RESTAURACIÓN DE LAS CUBIERTAS DE LOS PALACIOS NAZARÍES DE LA ALHAMBRA DE GRANADA

TESIS DOCTORAL

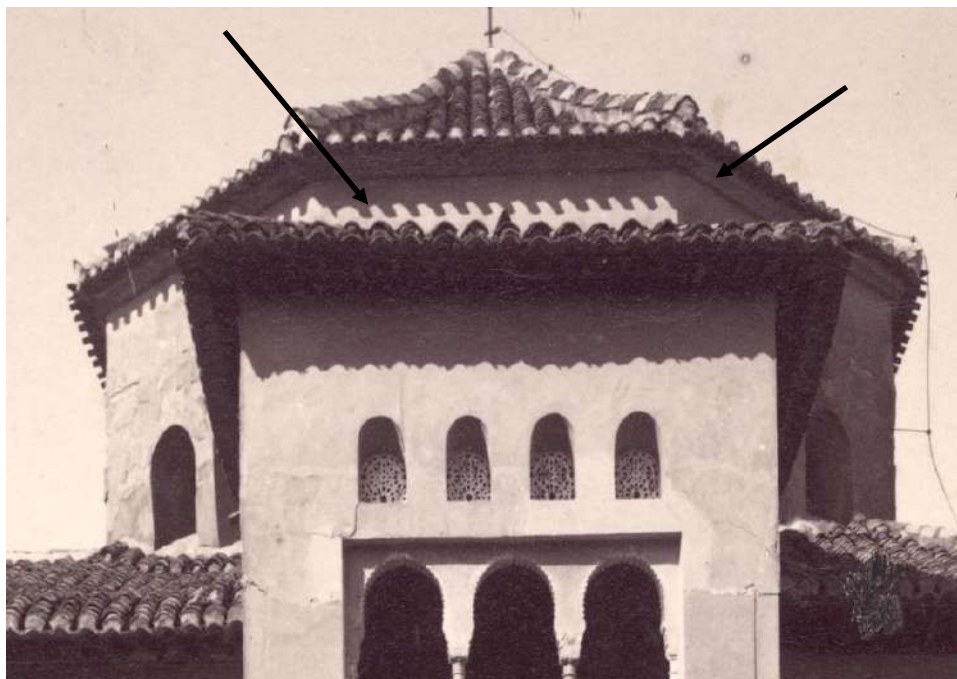
Fig. 281. Detalle de la Fig. 265. En la torre de Dos Hermanas podemos observar su alero de fábrica y el remate de sus faldones “a la toledana” (gracias a la sombra que proyecta en los muros). (APAG/ Colección de Fotografías/F- 05393).

Por último, el mirador de Dos Hermanas sufrirá actuaciones durante las transformaciones que se llevan a cabo en la galería norte del patio, si bien no parece que éstas supusieran ningún grado de modificación de sus tejados. A diferencia de su simétrico, la cubrición de sus faldones se hará con teja ordinaria al igual que sus limas y cumbrera (Fig. 274). Según las imágenes, el remate inferior de sus faldones será “a la granadina” y su alero horizontal (Fig. 281); desconocemos el diseño de sus canecillos.

La cubierta de la Sala de Dos Hermanas es intervenida en 1846, junto con la de Abencerrajes. La actuación debió de ser de cierta entidad, sin embargo, creemos que la imagen de sus tejados se mantuvo (Fig. 258, Fig. 259 y Fig. 281). No obstante, esta inmutabilidad visual se vio un poco alterada, pues en estas obras o bien en otras coetáneas se transforma su alero, sustituyendo el original de madera por uno de fábrica. A su vez se genera una tipología de remate inferior de sus faldones no vista hasta el momento en este palacio, el remate “a la toledana” (Fig. 281). Elección que creemos justificada, pues el alero de fábrica es de pequeño vuelo y con ese tipo de remate se conseguía alejar las aguas lo más posible del sistema murario de la torre.

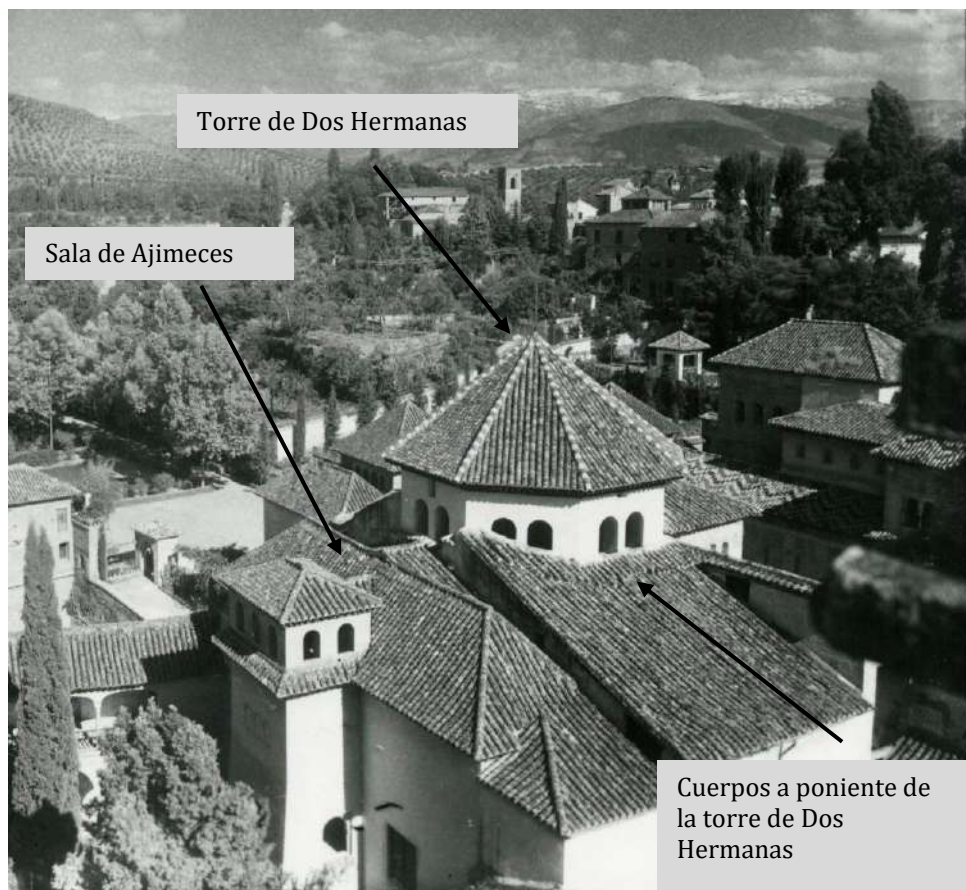
Fig. 282. Sala de Ajimeces tras las obras efectuadas en 1854-55. Autor desconocido. 1915-1927 (d.p.) (APAG/ Colección de Fotografías/F- 03794).

Durante esta etapa podremos describir la forma que debieron de tener los tejados de estas salas situadas a poniente respecto de la torre de la Sala de Dos Hermanas. En realidad, no conocemos obras concretas en estos tejados y los conocimientos nos llegan por imágenes (Fig. 282), pero también por el proyecto de Torres Balbás, que más adelante recogeremos en su etapa correspondiente, pero que hemos trasladado a ésta al considerar que probablemente esa era la imagen que arrastraban desde décadas atrás.

Entre los años de 1854 y 1855 asistiremos a la reconstrucción, si nos atenemos a lo recogido en los documentos escritos, de las cubiertas de la Sala de Ajimeces y pabellón de Lindaraja (Fig. 259 y Fig. 282). En los textos se nos relata que se rehizo la armadura, colocando a su vez un alero de madera de género árabe. Las cuantías que hemos localizado en gastos de madera no parecen suficientes para la construcción íntegra de una nueva armadura, pero en cualquier caso estos datos suelen ser muy ambiguos, por lo que nos impide saber con certeza si la estructura se recompuso en su totalidad o solo se reparó.

La solución de esta actuación pasó por realizar tejados que individualizaban los volúmenes espaciales mediante cubiertas propias generando un sistema de pequeños faldones que se entrecruzan en limatesas y limahoyas de cierta complejidad (Fig. 258 y Fig. 282) generando además unas pendientes inusuales e innecesarias que hasta el día de hoy provocan problemas de evacuación de las mismas al verter hacia el muro de la *qubba*, Sala de Dos Hermanas. Asimismo, y a pesar de que no hemos conseguido datos textuales al respecto, en esta actuación también debió de modificarse la altura del mirador de Lindaraja construyendo sobre él una nueva cubierta a cuatro aguas y provocando con ello el vertido de aguas de uno de sus faldones hacia la propia Sala de Ajimeces. Procedimiento en su conjunto propio de este periodo, como hemos visto en la Sala de los Reyes o en la de la Barca en el Palacio de Comares. Esta es la razón que nos ha dado la confianza de considerar que este diseño no venía de periodos anteriores y su elección formal responde a las teorías de la restauración surgidas en el Romanticismo.

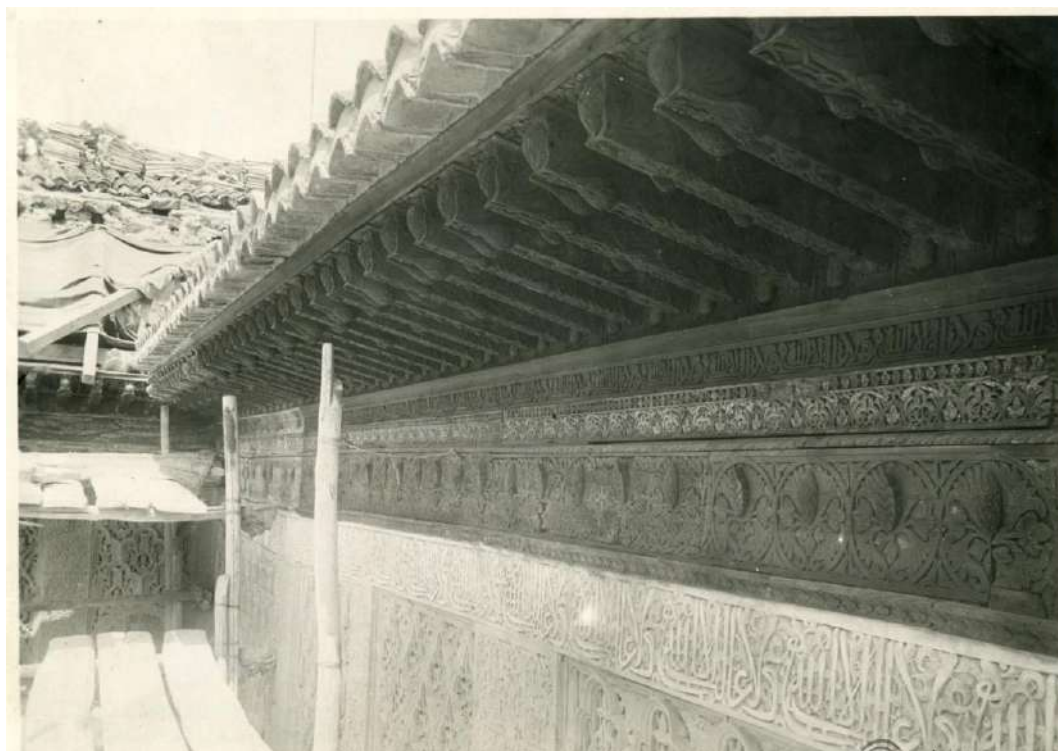
Fig. 285. Imagen del alero del Patio de los Leones durante las actuaciones de Torres Balbás. Manuel Torres Molina, 1920-1930. (APAG/ Colección de Fotografías/F- 006891).

Torres Balbás durante las actuaciones que desarrolla en las galerías del Patio de los Leones actúa en todos los aleros, aunque apenas intervino en los canecillos (Fig. 285) y sus labores fueron más de refuerzo de estas piezas para evitar su vencimiento, colocando una viga que recorría en perpendicular la estructura de tableros que componen estos vuelos, denominada rastra, donde aseguraba los canecillos mediante clavos. Esta rastra longitudinal la sostenía mediante flejes clavados a la propia viga y al durmiente donde apoyaban los pares de la armadura. Esta metodología de refuerzo la aplicó como se ha podido comprobar en todos los aleros del patio.

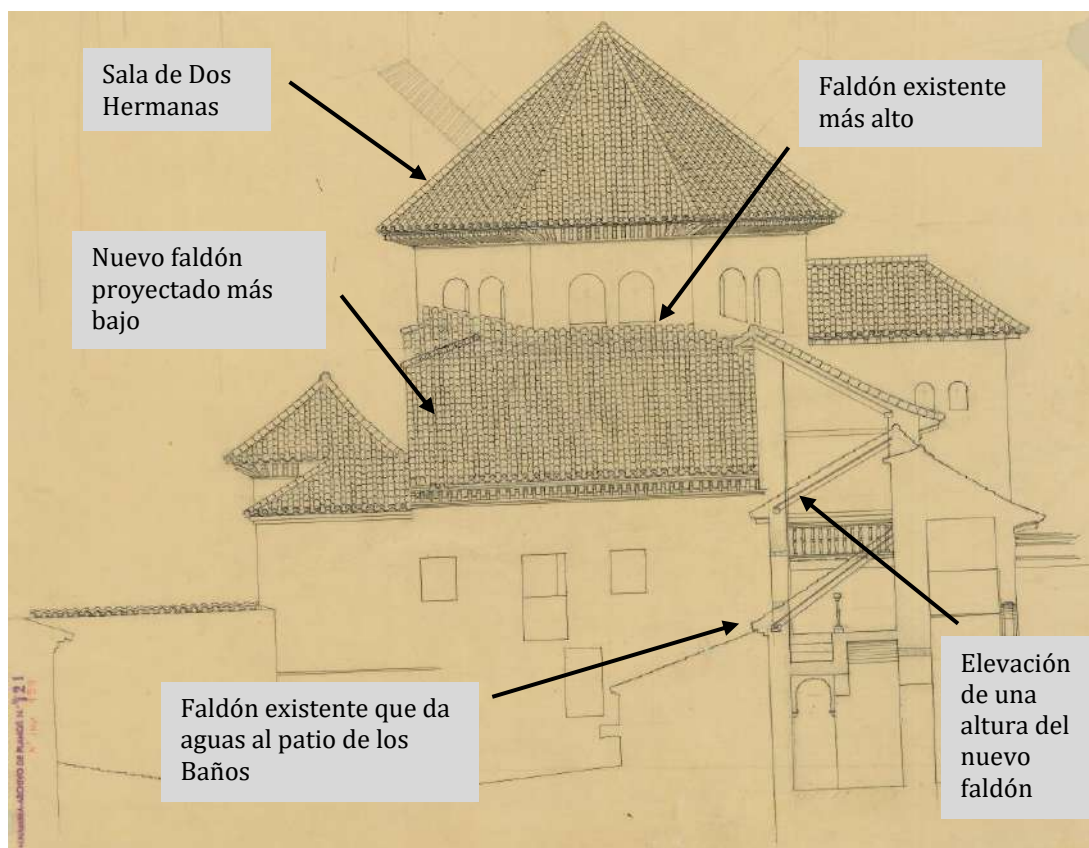
Fig. 288. Plano en alzado de la Sala de Dos Hermanas. En el documento se yuxtaponen el estado previo y el propuesto. Torres Balbás, 1927. (APAG/ Colección de Planos/ P-000159).

Como comentamos en la etapa anterior, conocemos parte de las cubiertas de estos cuerpos gracias al proyecto que desarrolla en ellas Torres Balbás en 1927. En concreto de las situadas en la parte occidental, donde nos describe y dibuja en la planimetría del documento el estado previo y el propuesto (Fig. 92, Fig. 93 y Fig. 288).

Una de las cubiertas donde actuó fue el faldón de poniente de la torre de Dos Hermanas. Tras analizar si pudo tener dos tendidos de tejado, llega a la conclusión que fue uno único y así lo reconstruye. En este tejado efectúa alguna modificación: el tejado que reconstruye lo hace de menor pendiente para que quedasen descubiertas la parte inferior de las ventanas altas de la Sala de Dos Hermanas y por otro lado genera una pequeña vertiente hacia la Sala de Ajimeces; igualmente para evitar cubrir las ventanas inmediatas. Las armaduras de pares las cubrirá con doble tablero de rasilla.

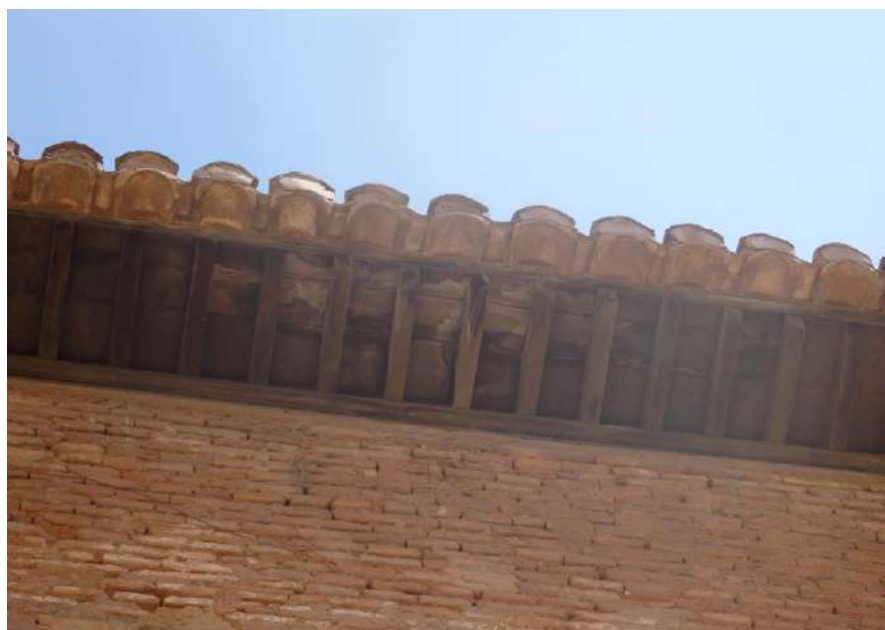
Fig. 292. Imagen actual que corresponde al alero colocado por Prieto Moreno, en los cuerpos que dan a calle Real Baja. (Fotografía de la autora, 2017).

Con respecto a estos aleros, Torres Balbás en su proyecto del Harem nos dice que considera que este vuelo está compuesto de canchillos lisos inclinados, que por su aspecto bien podrían ser árabes. Prieto-Moreno en esta intervención mantiene el diseño que se encuentra prolongándolo por toda la calle logrando una imagen homogénea en toda su longitud (Fig. 292). El remate de las tejas lo hará a la “granadina”.

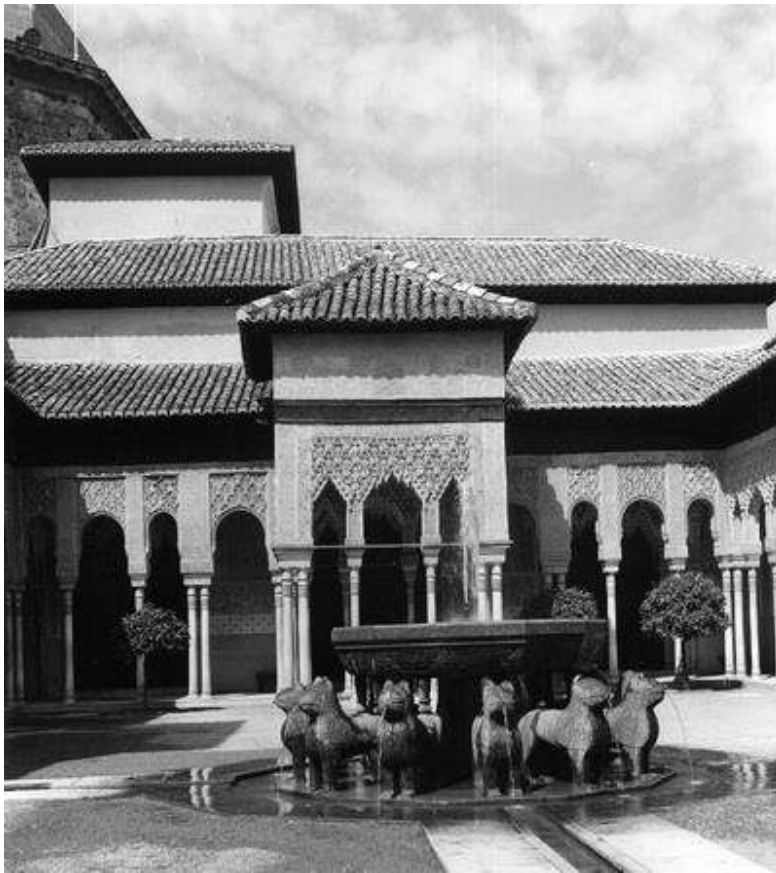
Fig. 294. Galería oeste del Patio de los Leones y Sala de los Mocárabes, tras la intervención de Prieto Moreno. Falta aún la actuación en el templete. Lala Aufsberg, 1964. (Fototeca Europea, Link Fig. 294).

Una de las estancias del palacio donde Prieto-Moreno lleva a cabo una transformación radical de las cubiertas será en la Sala de los Mocárabes entre 1963 y 1964 (Fig. 293). Este arquitecto será el que le devuelva a la sala una única altura, como creemos debió de tener en su origen, elevando el cuerpo más bajo hasta la altura que tenía el de la esquina suroeste y unificando toda la cubierta de la sala que pasará a ser a cuatro aguas, al eliminar el hastial de la esquina suroeste que da a la plaza de Cauchiles. En esta actuación como se ha podido comprobar en las obras desarrolladas en el Palacio de Comares a inicios del siglo XXI, no construye ninguna armadura y los faldones los sostiene mediante tabiquillos de fábrica de ladrillo. Las cumbreras y limas las cubre con teja ordinaria (Fig. 294).

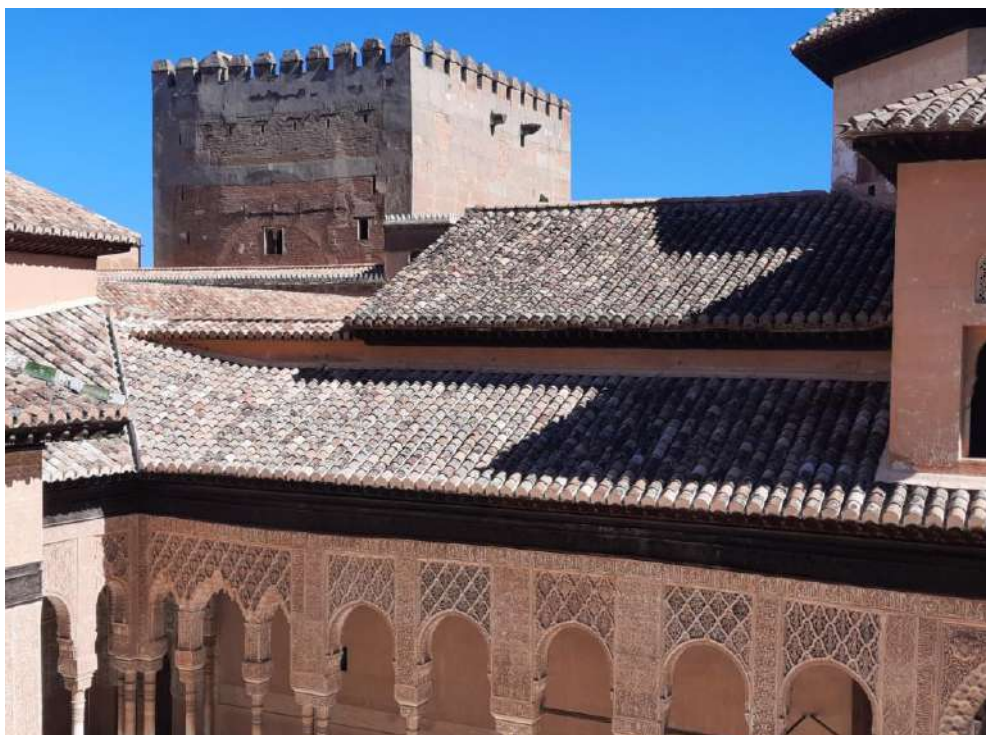
Fig. 300. Imagen de las cubiertas de la galería noroeste del Patio de los Leones, tras las obras de 2020-21. (Fotografía de la autora, 2021).

En esta etapa todas las galerías han sido intervenidas en dos fases, entre los años 2016-2017 y entre los años 2020-2021. En las obras se ha mantenido la misma imagen preexistente, tanto volumétricamente como en sus elementos singulares. El alero ha sido restaurado en su práctica totalidad.

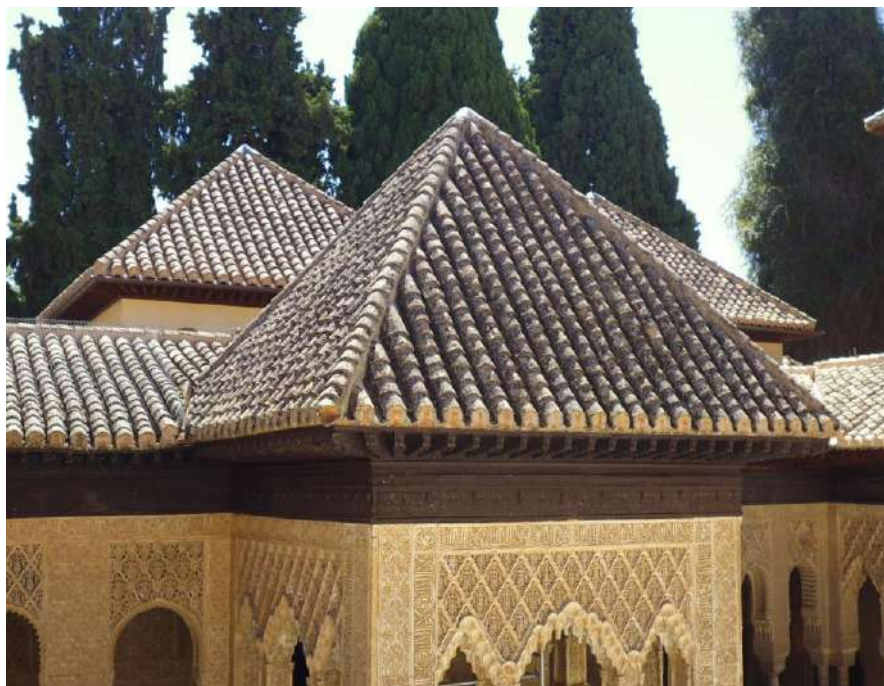
Fig. 301. Imagen del templete de levante. (Fotografía de la autora 2017).

Durante estas actuaciones citadas no se ha actuado en las cubiertas de los templetes (Fig. 301 y Fig. 307). La única singularidad a destacar se sitúa en el templete de poniente donde podemos visualizar los colores de sus limas y cumbre: las primeras con tejas vidriadas verdes y blancas, la segunda en colores miel y blanco. Esta peculiaridad es llevada a cabo por Prieto-Moreno, pero desconocemos si es decisión propia o simplemente copia la imagen heredada.

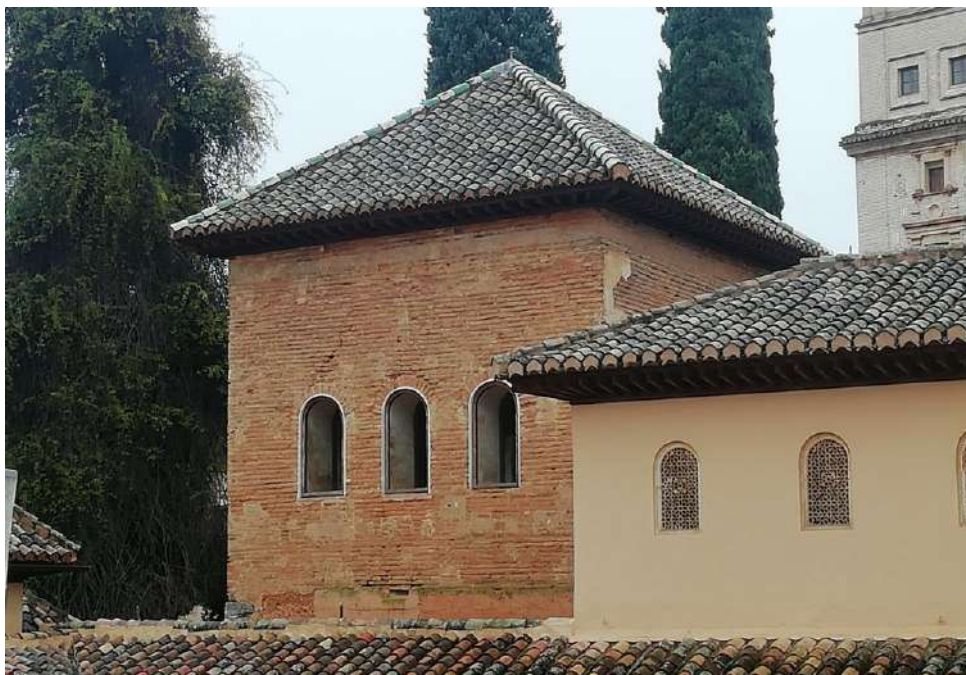
Fig. 302. Torre de la Rauda (Fotografía de la autora, 2020).

En el transcurso de este periodo se actúa en la cubierta de la torre, pero sin modificar su imagen, manteniéndose además toda la tipología de elementos del periodo anterior. Limas recubiertas con teja vidriada, verdes y blancas, faldones rematados “a la granadina” y alero horizontal con canes lisos.

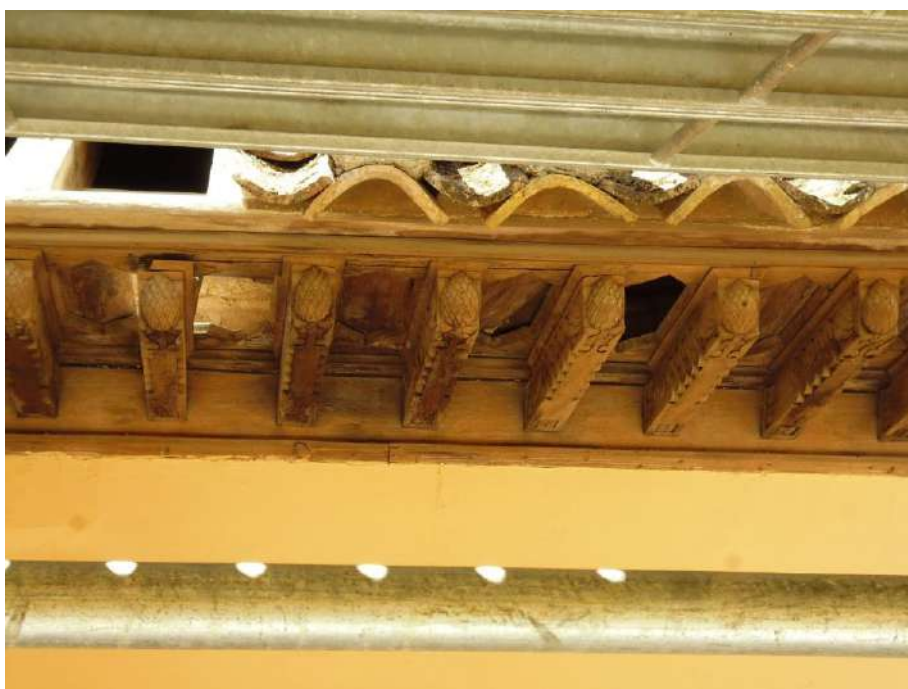
Fig. 303. Alero del cuerpo aledaño a poniente de la sala de Abencerrajes. (Fotografía de la autora, 2017).

Durante este periodo no se llevan a cabo obras de relevancia en las cubiertas de estos cuerpos. Las visitas desarrolladas en el conjunto nos han permitido visualizar el alero situado en la parte occidental, definido en anteriores etapas como formado por canecillos decorados con ochos y con el detalle de piñas en cabeza no visualizado hasta el momento. Estas últimas piezas decorativas no las creemos originales y probablemente procedan de las obras llevadas a cabo en este tejado durante los años 70 del siglo XIX (Fig. 303).

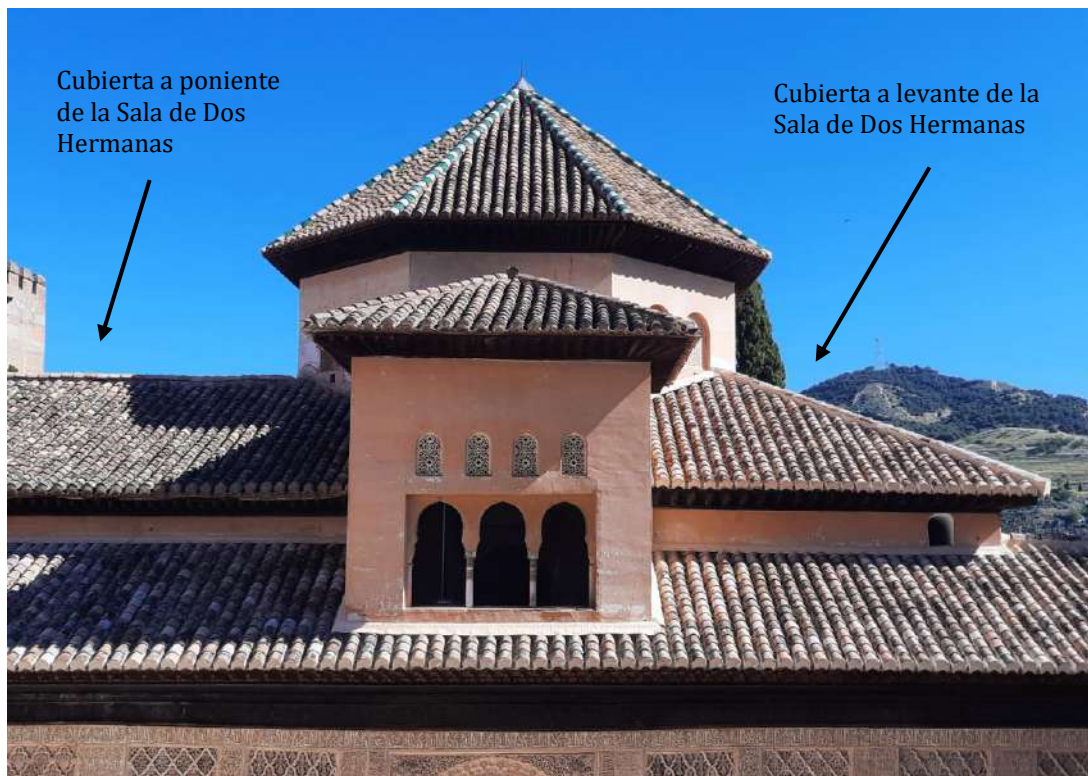
Fig. 308. Imagen del mirador norte, Sala de Dos Hermanas y cubiertas colindantes. (Fotografía de la autora, 2021).

En el transcurso de este periodo solo se ha actuado en la cubierta situada a levante de la torre de Dos Hermanas durante los años 2020-21 (Fig. 308). Actuación que no ha modificado la imagen de estos tejados pero que nos ha permitido terminar de definir el vuelo de estos faldones: inclinado y con canecillos lisos.

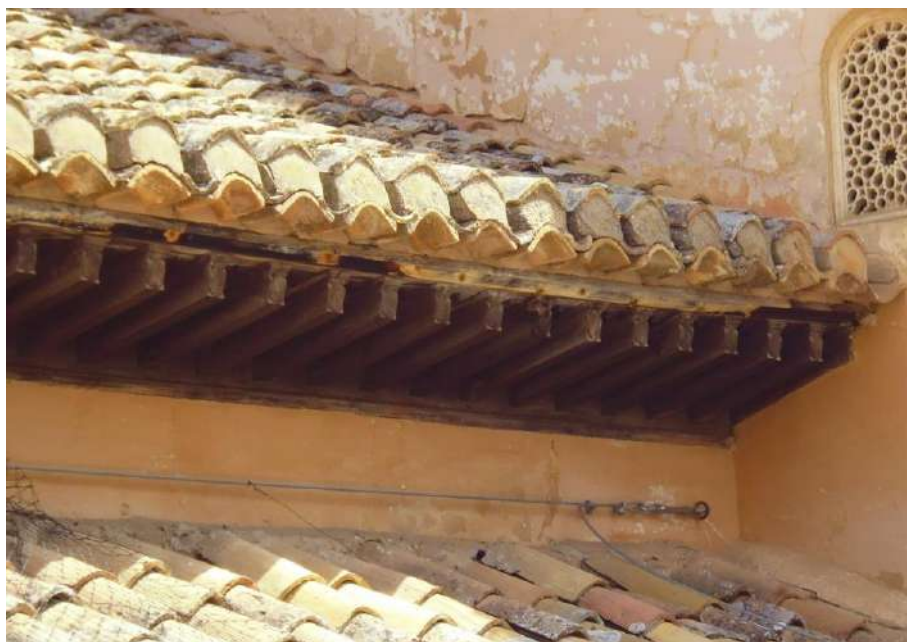
Fig. 309. Alero de la cubierta a poniente de la Sala de Dos Hermanas. (Fotografía de la autora, 2017).

En el resto de cubiertas de toda esta zona no se han producido intervenciones y la imagen y elementos que las constituyen son los definidos en su momento, más los que hemos podido visualizar en el presente. El alero de la cubierta a poniente de la Sala de Dos Hermanas, es inclinado con canecillos lisos, con piñas en cabeza semitalladas (Fig. 309).

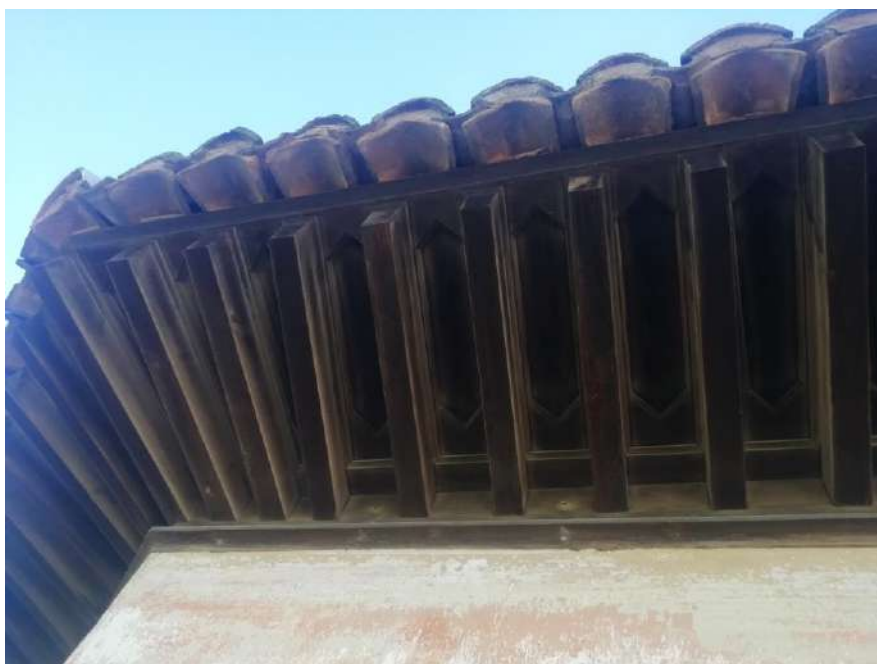
Fig. 310. Alero de la Sala de Dos Hermanas. (Fotografía de la autora, 2017).

La cubierta de esta sala no sufre ninguna actuación durante este periodo y por lo tanto su imagen seguirá siendo la misma de etapas precedentes y los elementos que la componen también. Además, podemos añadir la confirmación de la cubrición de tejas vidriadas de sus limas, en color verde y blanco y el conocimiento del diseño de su alero con canecillos lisos e inclinados, de igual imagen a los de la Sala de Dos Hermanas (Fig. 310).

La cubierta de esta sala no sufre ninguna actuación durante este periodo y por lo tanto su imagen seguirá siendo la misma de etapas precedentes y los elementos que la componen también. Además, podemos añadir la confirmación de la cubrición de tejas vidriadas de sus limas, en color verde y blanco y el conocimiento del diseño de su alero con canchillos lisos inclinados (Fig. 310).

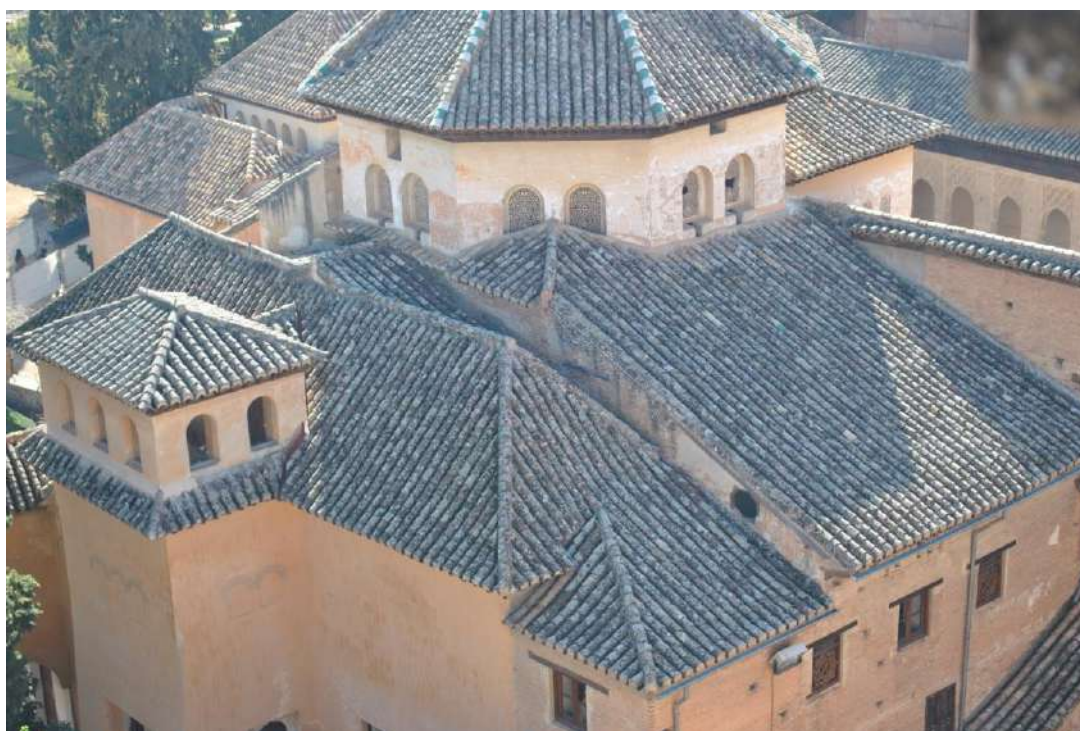
Fig. 311. Imagen actual de la Sala de Ajimeces. (Fotografía de la autora, 2017).

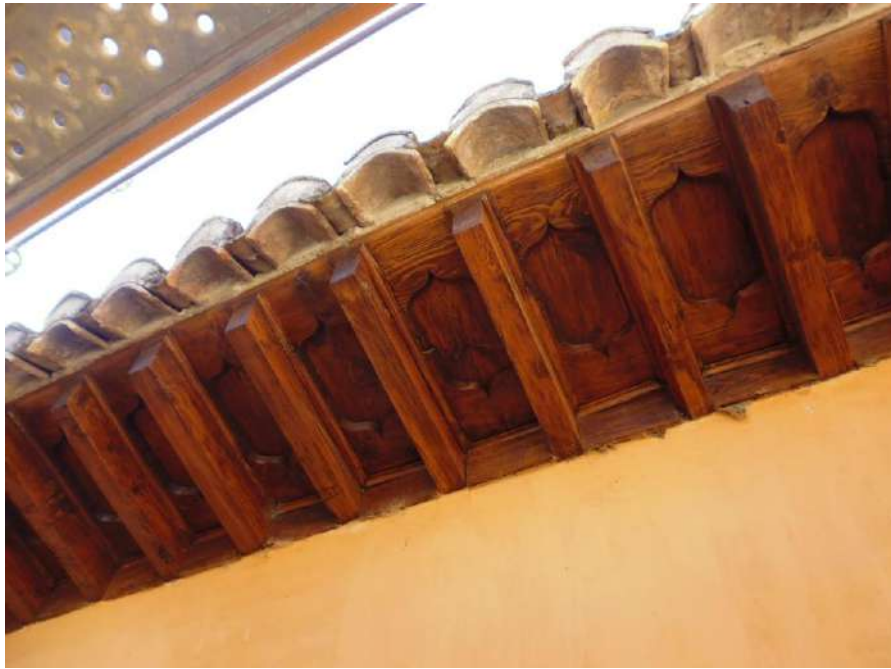
Fig. 312. Alero de la cubierta de la Sala de Ajimeces. (Fotografía de la autora, 2017).

El remate inferior de estos faldones en la actualidad es “a la granadina”, pero desconocemos si este sistema procede de épocas anteriores. El sistema de aleros que en la actualidad ostentan estas cubiertas ha debido ser fruto de alguna actuación del siglo XX. Actualmente los vuelos están compuestos de canecillos lisos inclinados, pero sus cobijas tienen un diseño clásico (Fig. 312), que lo aleja de la definición de alero “árabe” recogida en los documentos de la obra de mediados del siglo XIX.

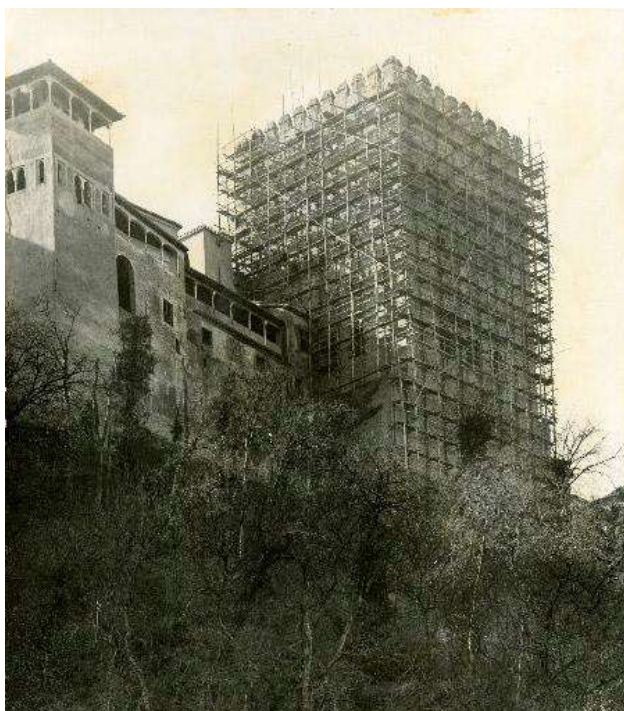
Fig. 323. Vista de la Torre de Comares durante el proceso de restauración. Torres Molina, 1931. (APAG/Colección de fotografías/F-13052).
