El ladrillo en la arquitectura ecléctica y modernista de la ciudad de Zamora: análisis de los tipos, los aparejos y la ejecución de los muros

Bricks in the eclectic modernist architecture of the City of Zamora (Spain): an analysis of the types, building tools used and the construction of the walls

M. A. Rodríguez-Esteban (*), M. S. Camino-Olea (**), M. P. Sáez-Pérez (***)

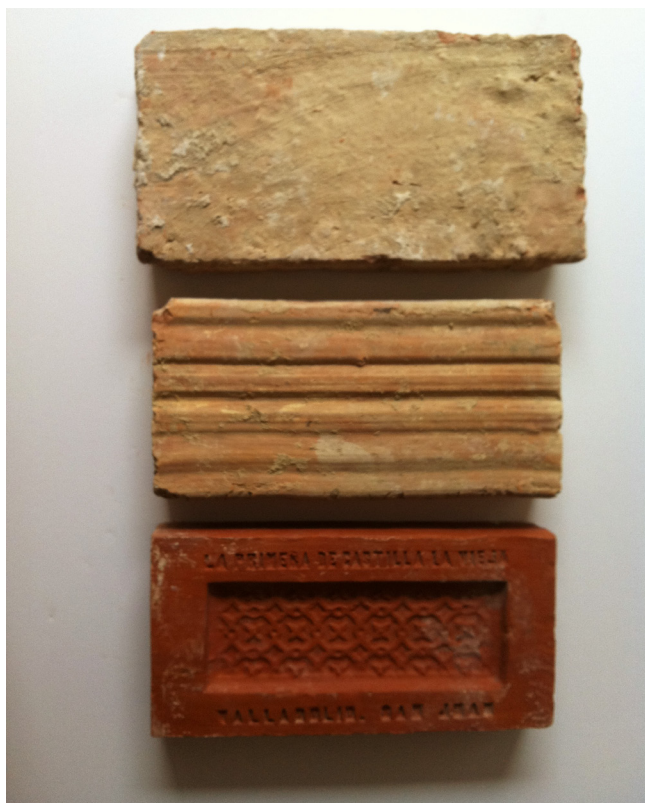
Figura 2. De arriba a abajo ladrillo tejar, ladrillo de galletera y ladrillo prensado de finales del siglo XIX principios del XX, procedentes de demoliciones.

No obstante, su fabricación no era el único de los motivos por los cuales el ladrillo era de un tipo u otro ya que el resultado tenía mucho que ver con la materia prima utilizada y con el celo con el que fueron fabricados (Figura 2).

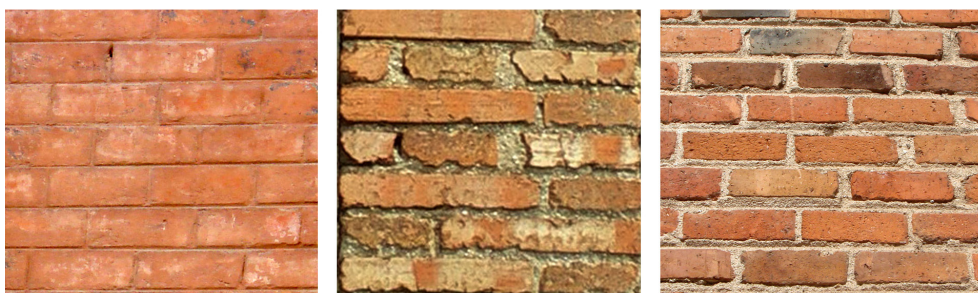
Figura 4. Aparejos de ladrillos ordinarios, con la traba más cuidada y las juntas más estrechas en edificios residenciales que en los industriales. Izquierda: aparejo *a tizón*, Casa de Matilde Merchán, del arquitecto Segundo Vitoria (1894). Central: aparejo *belga*, Fábrica de harinas Isidoro Rubio, del arquitecto Gregorio Pérez Arribas (1917). Derecha: aparejo *a tizón*, Matadero Municipal, de los arquitectos Enrique Crespo y Francisco Hernanz (1929).

A la calidad del ladrillo ordinario se unen otras dos características de las fábricas que evidencian que las fachadas de ladrillo de las residencias fueron construidas con mayor esmero que las de las industrias. Una de estas características tiene que ver con la ejecución del aparejo, de manera que, en el primero de los usos, el residencial, se observa una correcta alineación de las llagas y los tendeles de las juntas del mortero, mientras que en los edificios industriales, se observan desviaciones, sobre todo en las llagas. La otra característica tiene que ver, precisamente con el tipo de junta realizada, puesto que, en las viviendas el mortero apenas se aprecia al exterior y está perfilado, mientras que en los edificios de uso industrial la junta tiene un espesor superior a los 5 mm y en muchos casos, cercano a los 10 mm (Figura 4).

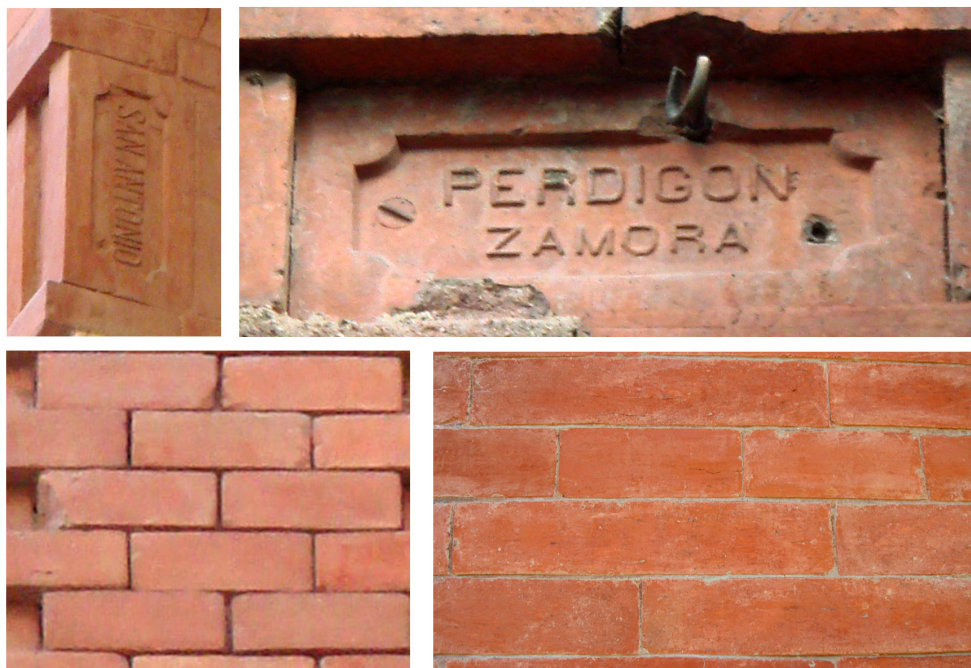
Figura 5. Superior: ladrillos fabricados en la Tejera de San Antonio, en El Perdígón (Zamora). Izquierda: jamba de un vano de un edificio del arquitecto Francisco Ferriol (hacia 1910). Derecha: En imposta de un edificio del arquitecto Segundo Viloría (hacia 1910). Inferior izquierda: aparejo con ladrillo fino con junta a hueso u oculta, Casa de José Cid del arquitecto Segundo Viloría (1902). Inferior derecha: aparejo con ladrillo fino y junta enrasada, Laboratorio Municipal del arquitecto Francisco Ferriol (1909).

diseño permitía de esta forma identificar la tejera de procedencia, pero además y desde un punto de vista estrictamente constructivo recogía el mortero para disminuir el espesor de las juntas y tal y como se ha comentado facilitaba la adherencia con este material auxiliar. La Tejera de San Antonio fue la única que adoptó esta práctica y estampaba su nombre y el lugar de procedencia en las dos tablas de los ladrillos que fabricaba (Figura 5 superior). Complementariamente esta morfología del ladrillo fue, en ocasiones, utilizada como recurso ornamental de manera que los arquitectos lo colocaban en las impostas, en las cornisas y en las jambas, dejando vistas las estampas labradas.

El rebaje en las tablas de los ladrillos daba como resultado un aparejo con una apariencia completamente diferente a la que procedía de la traba con el ladrillo ordinario, ya que, mientras que con éste las juntas eran gruesas y el mortero asomaba al exterior, con el ladrillo fino las juntas quedaban ocultas, ya que el mortero no salía hasta el exterior, y con un espesor que no superaba los 0,5 cm.

No obstante, a pesar de que estos ladrillos finos propiciaban la ejecución del muro con juntas ocultas, también se levantaron fábricas con juntas enrasadas, en las que, a pesar de tener poco espesor, el mortero asomaba al exterior. Muestra de lo comentado se reconoce en la documentación incluida en diversos proyectos originales como es el caso del Laboratorio Municipal (1909), elaborado por el arquitecto Francisco Ferriol (13), en el que a pesar de utilizar un ladrillo «de clase superior procedente de la Tejera de El Perdígón, será ladrillo prensado» según cita en el Pliego de Condiciones, las juntas fueron enrasadas. (Figura 5 inferior).

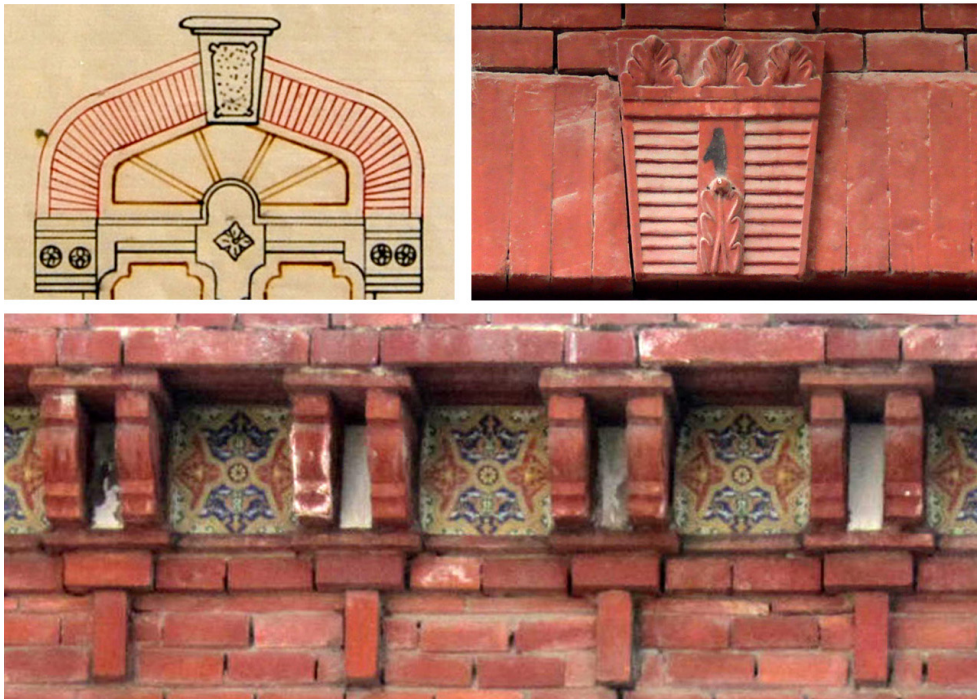
Figura 6. Superior izquierda: detalle del arco del Proyecto original del Laboratorio Municipal, del arquitecto Francisco Ferriol (1909). Superior derecha: fotografía del estado actual detalle de la clave y de las contraclaves de la casa de Augusto Millán, del arquitecto Segundo Vilorio (1914). Inferior: alero de ladrillos aplantillados. Casa de Miguel Hernández, del arquitecto Gregorio Pérez Arribas (1908).

En concreto para el ejemplo citado, los ladrillos aplantillados tenían forma troncocónica porque se utilizaron en la ejecución de los sardineles de los arcos, con el fin de resolver las diferencias métricas entre el intradós y el extradós. Este recurso constructivo también fue utilizado por otros arquitectos afincados en Zamora, como Segundo Viloría en cuyos trabajos se puede observar la existencia de piezas acuñadas en los salmeres y en las contraclaves de los arcos, que absorben los ángulos agudos de los apoyos tal y como se muestra en la (Figura 6 superior).

Otra aplicación característica de las piezas aplantilladas fue en la ejecución de las cornisas, cuyas formas en ménsula permitían conseguir un mayor vuelo frente a los de una sola hilada. Este sistema fue utilizado por el arquitecto Gregorio Pérez Arribas, siendo una técnica poco extendida entre el resto de los arquitectos afincados en la ciudad (Figura 6 inferior).
