ANUARIO
ARQUEOLÓGICO
DE ANDALUCÍA
2005

EL CONTEXTO HISTÓRICO Y ARQUEOLÓGICO DEL CUARTO REAL DE SANTO DOMINGO. EL BARRIO DE SAN MATÍAS-REALEJO

RESULTADOS DE LA INTERVENCIÓN ARQUEOLÓGICA REALIZADA EN EL CUARTO REAL DE SANTO DOMINGO

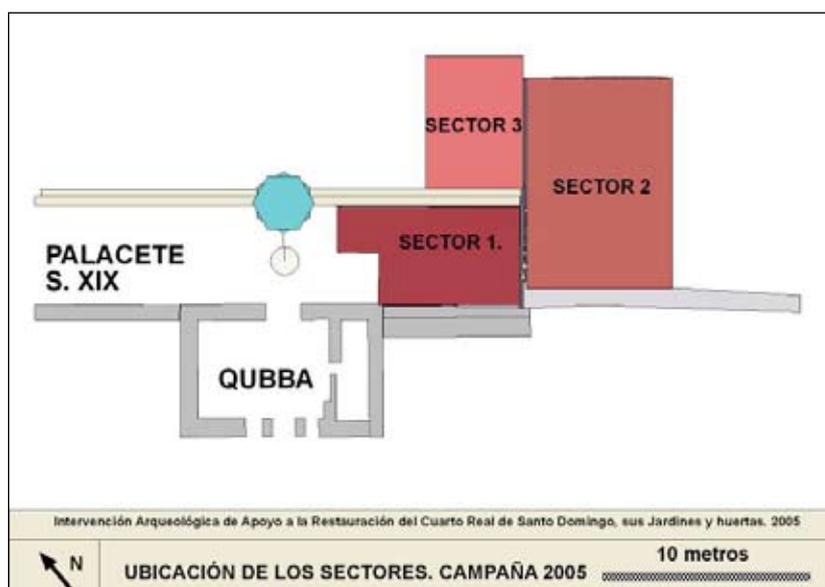
Figura 2. Ubicación de los sondeos

Dentro de los límites del actual recinto del Cuarto Real de Santo Domingo, y concretamente en la zona E del interior del Palacio adosado a la *qubba* en el siglo XIX, se desarrolló la primera etapa de esta intervención arqueológica (Figura 2). El Sondeo I se excavará dividido en cuatro sectores. En función de los objetivos proyectados para esta campaña se procedió a la apertura de tres sondeos.

Sondeo 1. El primero de los sondeos trazados (Sondeo I), en el interior del palacete decimonónico, en su ala E, está justificado por su proximidad a la *qubba*, y la ausencia de intervenciones anteriores en esta zona del conjunto del Cuarto Real.

Sondeo 2. Se sitúa entre el palacete decimonónico y el Parque del Cuarto Real de Santo Domingo, en su extremo oriental apoyado en la muralla medieval, en su flanco Sur y limitando con el solar resultado de la demolición de las estructuras del palacete destinadas a cocheras y otras dependencias de servicio. Con la apertura de este sondeo pretendíamos conectar los restos de campañas anteriores, en concreto en 2003 en el actual Parque, y el Sondeo I. Intentando, en definitiva, obtener una lectura completada de las estructuras al E de la *qubba* del Cuarto Real de Santo Domingo.

Sondeo 3. Limita con la fachada del palacete (XIX), y se extiende en dirección NE. Con este sondeo buscábamos conectar y acceder a una lectura unitaria de las estructuras emergidas en los Sondeos 1 y 2.

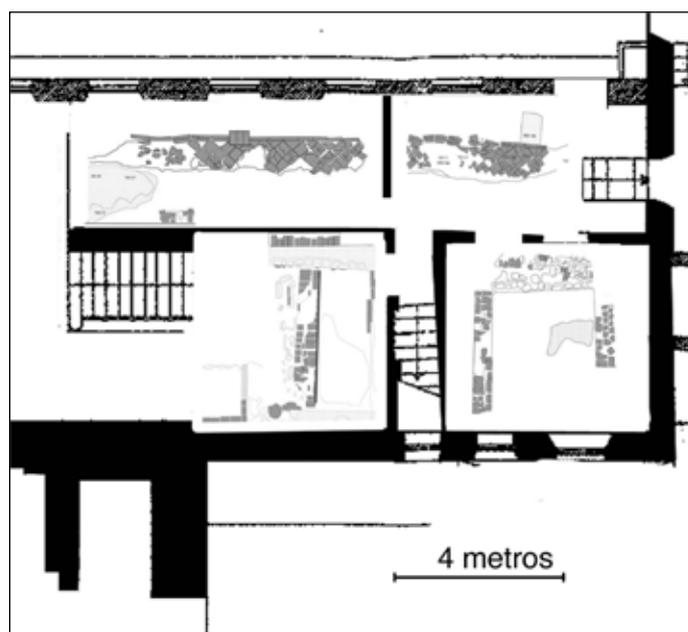
Figura 3. Estructuras Medievales halladas en el sondeo 1 durante la campaña de excavación de 2005

Por lo que corresponde al período medieval, claramente identificado estratigráficamente, aparecen un conjunto de estructuras de lo que fueron las estancias anejas a la *qubba*, y con la que debieron de constituir una unidad constructiva (Figura 3).

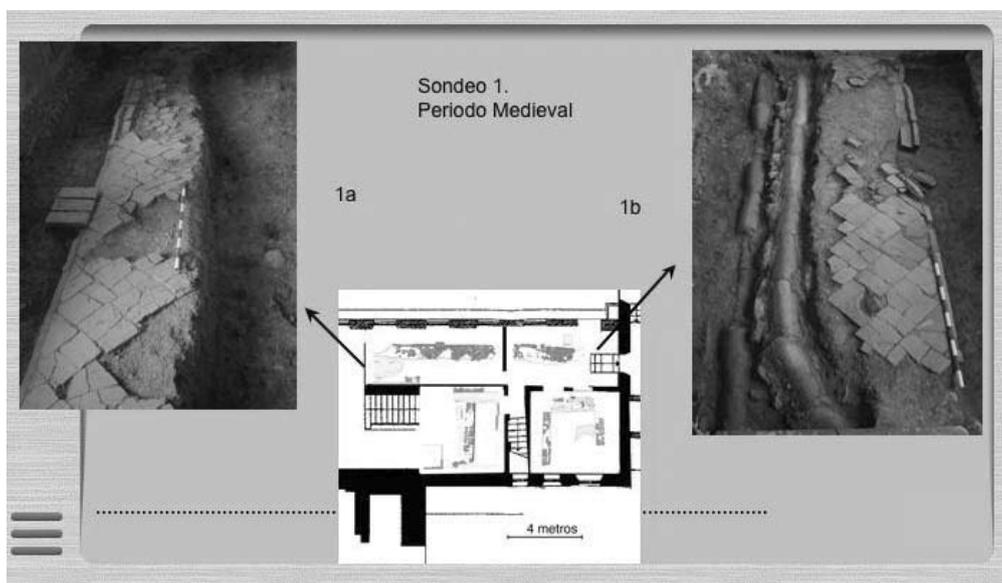
Figura 4. Estructuras Medievales halladas en el sondeo 1 durante la campaña de excavación de 2005

hasta el momento, no hemos hallados huellas de los apoyos de esta eventual estructura de cubrición, aunque, la parcialidad del registro nos obliga a ser cautos al respecto. El pavimento apoyaba sobre varios rellenos de preparación (Figura 4).

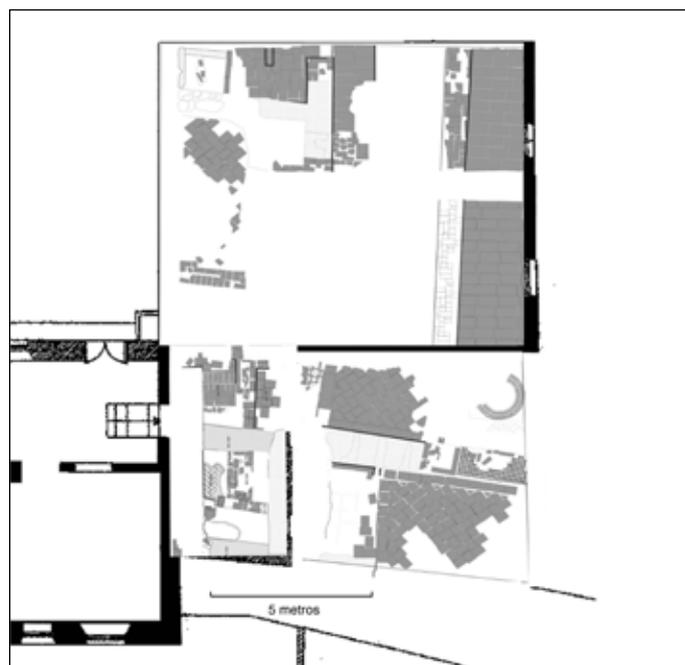
Figura 5. Estructuras Medievales halladas en el sondeo 2 durante la campaña de excavación de 2005

En efecto, bajo los estratos de derrumbe y de relleno con material de construcción en esta zona hemos encontrado las ruinas de un edificio de gran porte que bien podríamos calificar, sin grandes problemas, una parte importante del conjunto palaciego (Figura 5).

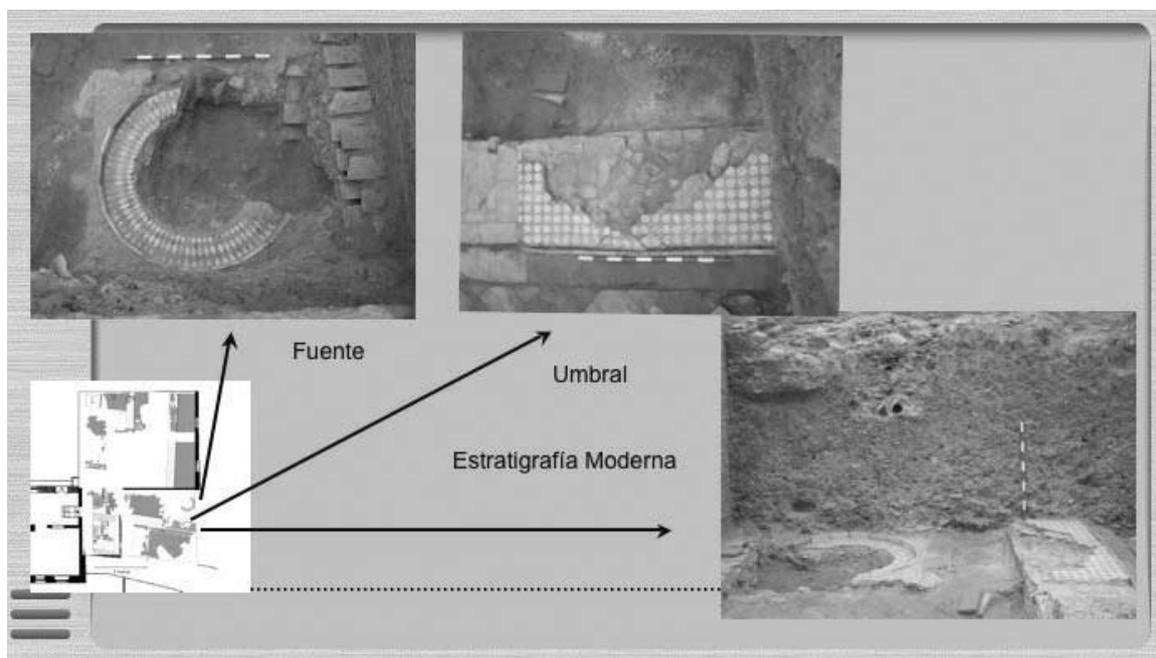
Figura 6. Estructuras Medievales halladas en el sondeo 2 (zona residencial) durante la campaña de excavación de 2005

Esta estructura, compuesta por un reborde alicatado con piezas de forma romboidal de dimensiones heterogéneas (aumentaban sus proporciones conforme se alejaban del centro del círculo) y un elemento central que no hemos podido conocer ya que no se ha conservado. De la segunda zona, la lateral, sabemos que estaba solada con un pavimento de losas de grandes dimensiones colocadas en diagonal. Toda esta zona bien podría interpretarse como un pórtico, previo a la habitación principal de reposo del palacio (Figura 6).

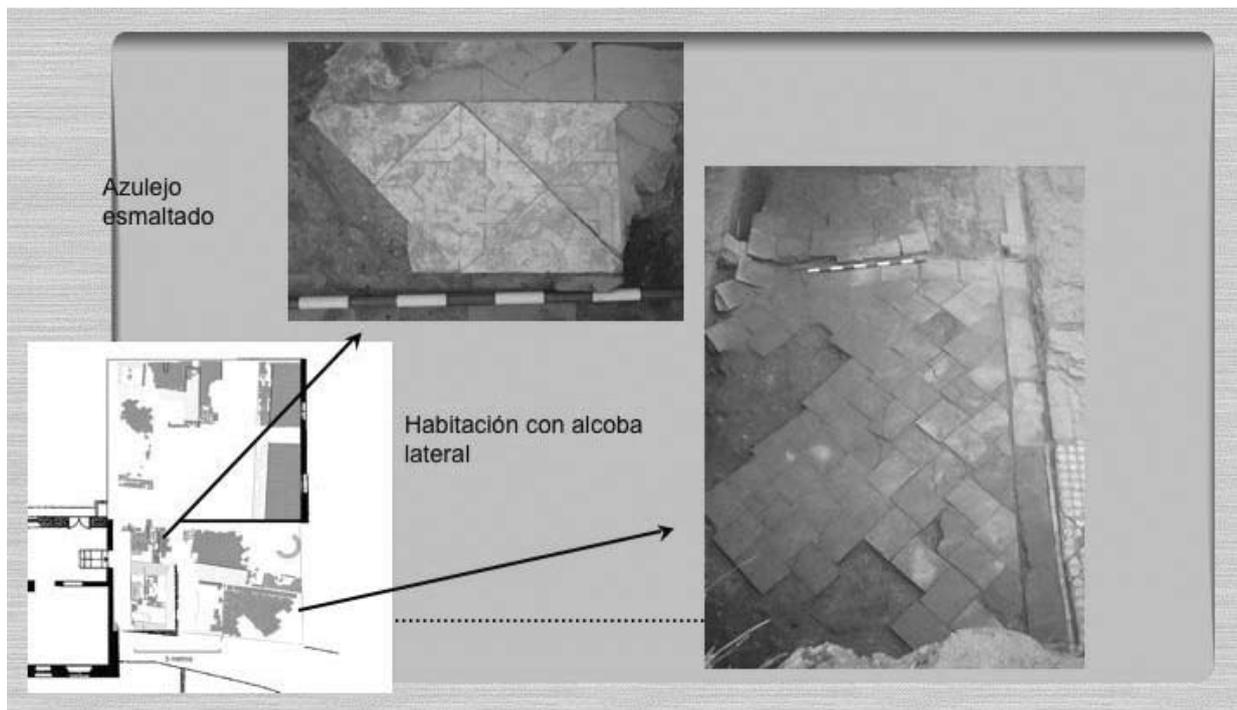
Figura 7. Estructuras Medievales halladas en el sondeo 2 (Zona residencial) durante la campaña de excavación de 2005

El primero de ellos, junto a la muralla (Figura 7), estaba dividido a su vez en dos partes, la central, de mayores proporciones, con pavimento realizado con losetas de grandes dimensiones, colocadas en diagonal y la lateral, al W, de menores dimensiones, separada de la otra por una franja de ladrillos a sardinel que la dejaba a un nivel algo más alto. Esta estancia estaba pavimentada con losetas similares. Este primer espacio meridional podría considerarse el área residencial más importante del edificio, más reservada, compuesta por una estancia central y una alhanía o alcoba lateral, que debía estar acompañada seguramente por otra gemela en el lado opuesto, que no hemos podido documentar en la presente campaña de excavación.

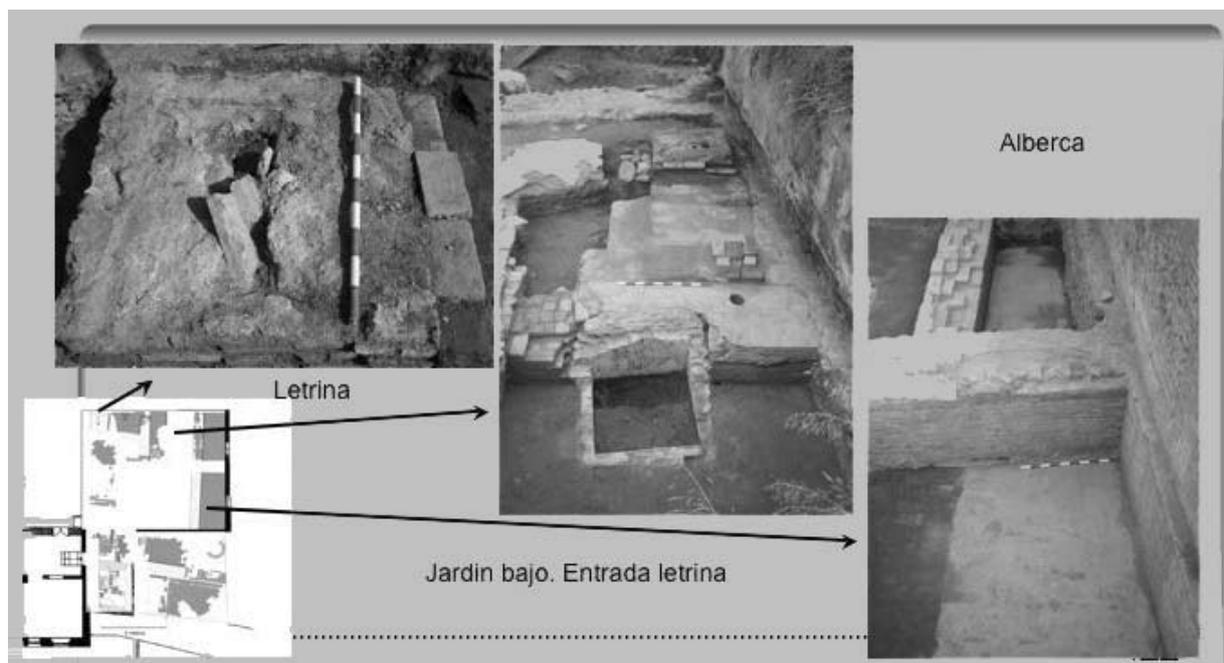
Figura 8. Estructuras Medievales halladas en el sondeo 2 durante la campaña de excavación de 2005

Las características que presentaban tanto el pavimento como el muro que los delimita a S, muy compacto para evitar filtraciones, denunciaban ya tímidamente su función como contenedor de agua. No parecía desde este momento una mera coincidencia que esta estructura formada por el pavimento y el muro citado siguiera la alineación de la fuente documentada en el sector 2B, al S, a la que ya nos hemos referido. La idea de que podría tratarse de una alberca comenzaba a tomar cuerpo. La excavación de la zona lateral de esta estructura, al W, nos despejaba las dudas que hasta el momento albergábamos. En este lugar tuvimos la ocasión de excavar varios estratos con escaso material de construcción, un número reducido de restos cerámicos, de textura compacta y de color marrón oscuro. Su excavación dejó al descubierto un nivel de suelo, realizado con una lechada de cal paralela al muro perimetral de la alberca, y algo por encima del pavimento de la misma. Todo nos indicaba que los señalados estratos podrían haber sido utilizados como tierra de cultivo y depositados sobre un foso que corría paralelo a la alberca, pero sin llegar a la profundidad de la misma; se trataba de un jardín bajo lateral a la alberca (Figura 8).

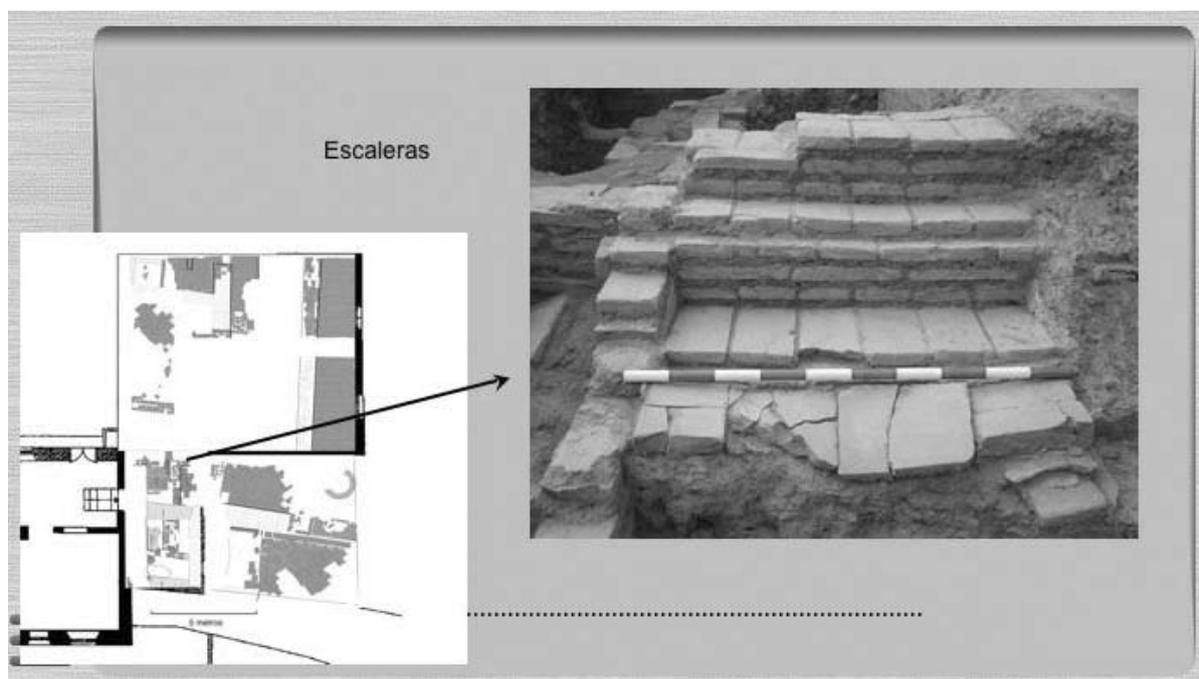
Figura 9. Estructuras Medievales halladas en el sondeo 2 durante la campaña de excavación de 2005

Muy pronto nos aparecieron estructuras de época medieval. Además de constatar la continuidad del muro perimetral de tapial que cerraba el conjunto del edificio por el W, que conservaba una mayor altura, encontramos una escalera de ladrillos (Figura 9), con tres alturas y bordeada a E por un pequeño hueco.

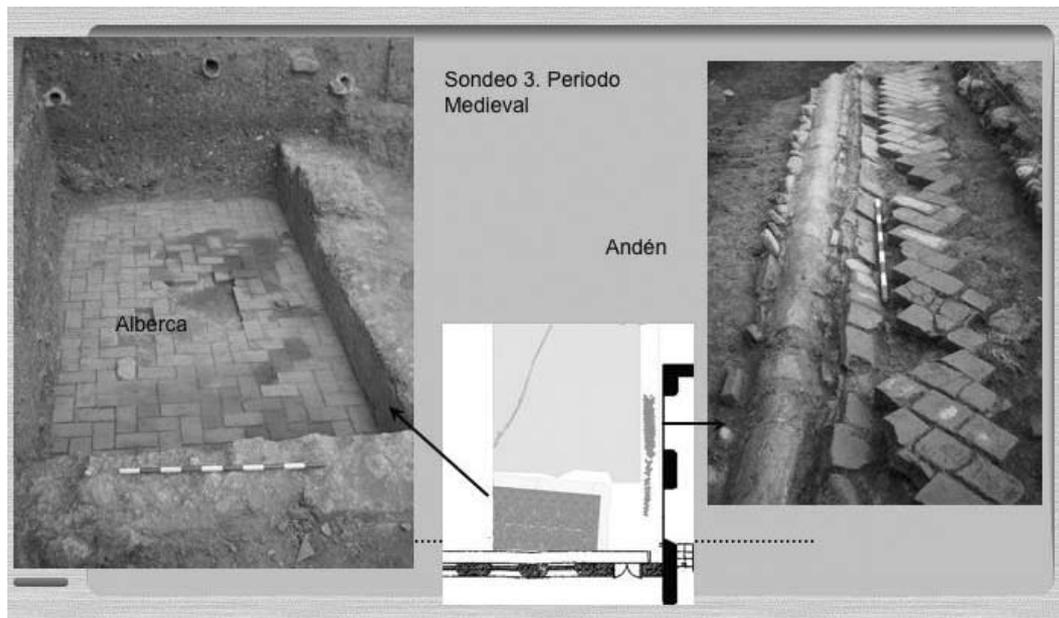
Figura 10. Estructuras Medievales halladas en el sondeo 3 durante la campaña de excavación de 2005

Quizá el hallazgo más interesante de este sondeo sea la alberca encontrada en el extremo meridional del sondeo. Estratigráficamente queda a un nivel inferior a la del andén de barro cocido, elemento contemporáneo a la mayor parte de las estructuras del Cuarto Real de Santo Domingo: área residencial del palacio (sondeo 2), *qubba* y estructuras anexas, vías de circulación (sondeo 1), etc. Se trata de una alberca rectangular, delimitada por gruesos muros de tapial y pavimentada con un suelo de ladrillo en zig-zag. Algunos elementos de esta alberca ya los pudimos advertir en el sondeo 1, sector 1b, bajo el andén de ladrillo. Los materiales cerámicos asociados denuncian, igualmente, su pertenencia a una época previa a la instalación del pavimento y del palacio nazarí. Se trata de cerámicas almohades (s. XII).

Todo ello indica una ocupación efectiva del área del Realejo anterior a la constitución del reino nazarí; ocupación, al parecer, de marcado carácter agrícola (Figura 10).

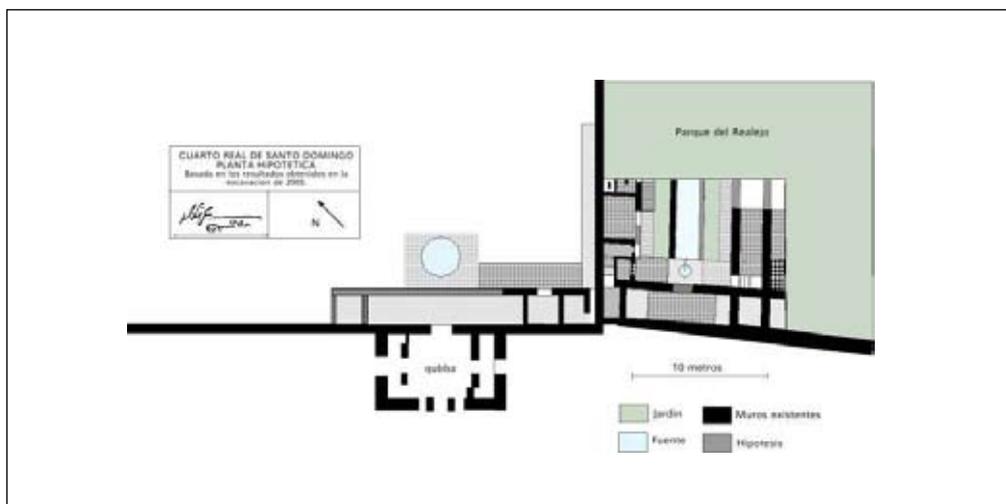
Cuarto Real de Santo Domingo. Planta hipotética del palacio de época medieval según los resultados de la excavación realizada en 2005, integrando estructuras de las intervenciones
