La Sinagoga de Los Golondrinos en Toledo

The Synagogue of Los Golondrinos of Toledo

Jean Passini

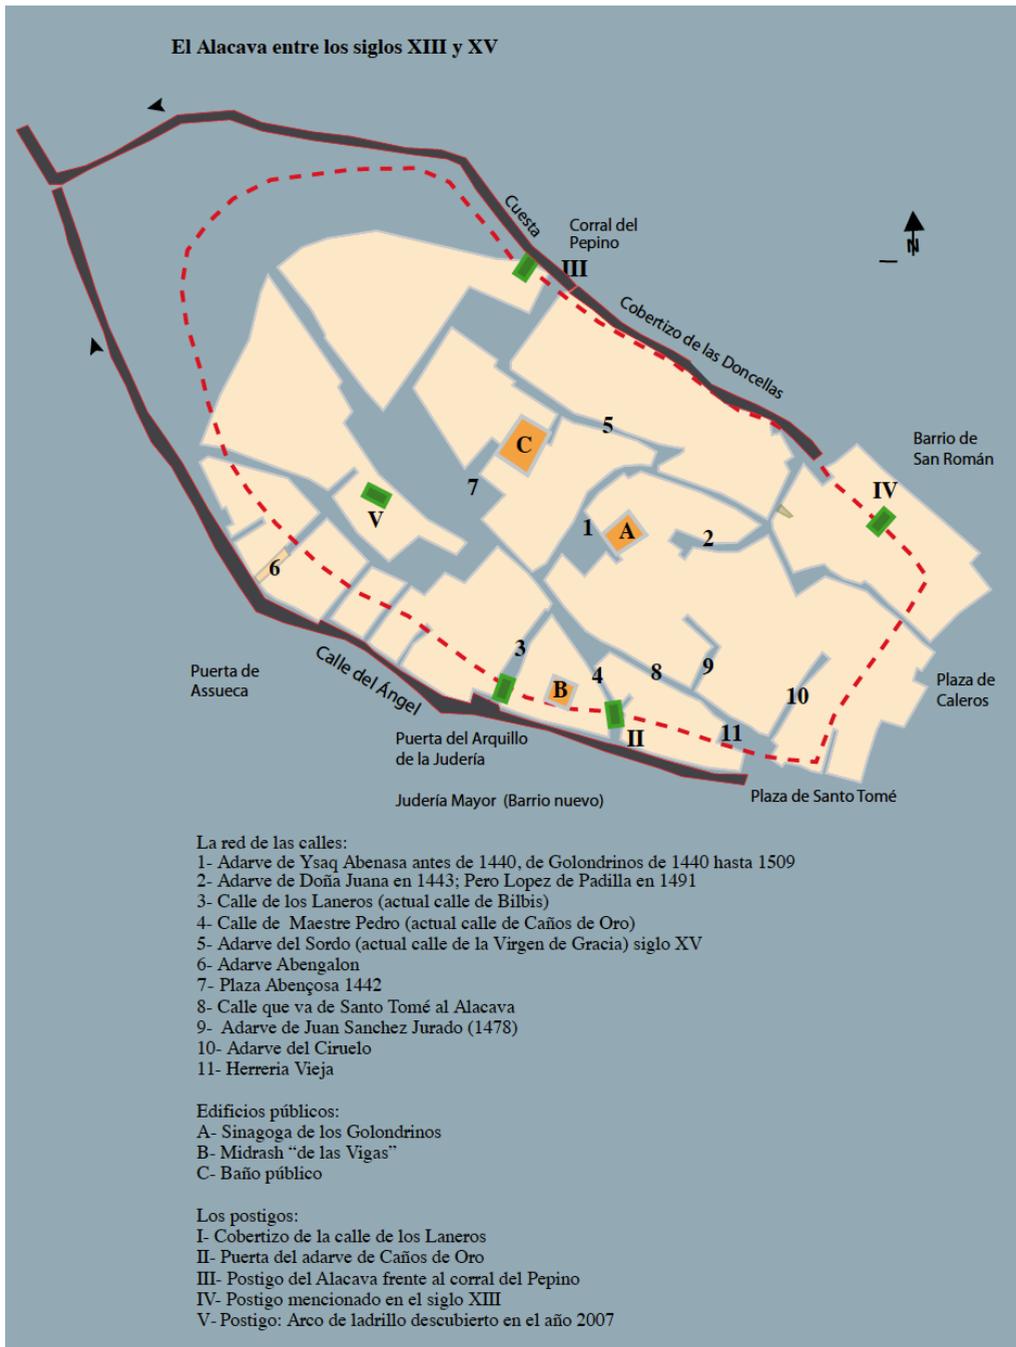
Fig. 3. El barrio judío del Alacava: calles, postigos y edificios medievales

almohades, se asentó en Toledo, reflejándose en la expansión de la judería. En 1355, el barrio judío del Alacava, entonces llamada «la Judería Vieja» (fig. 3), sufrió un asalto fatal que lo destruyó. Según la crónica del canciller Pedro López de Ayala, «los hombres del conde y del maestre comenzaron a saquear una judería separada, llamada Alacava, y mataron a los judíos que allí encontraron, hasta el número de 1.200 personas, hombres y mujeres, grandes y pequeños.» (Molénat, J-Pierre, 1989). A esta matanza le siguió una oleada de conversiones en dicho barrio. Posteriormente, en 1391, los asaltos y ataques a la judería destruyeron muchas propiedades, incluyendo una docena de sinagogas.

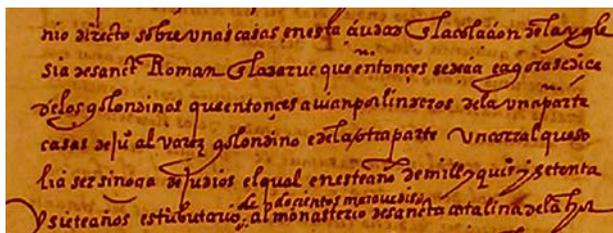
Fig. 4. En este documento se citan unas casas en el adarve llamado de Los Golondrinos que lindaban, por una parte, con un corral descrito como «[...] corral que solia ser sinoga de Judios [...]», AHN, Clero, leg. 7169

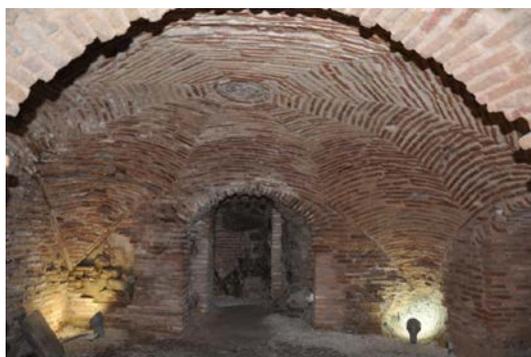
Fig. 5. Sótano de la calle de Santa María la Blanca n.º 6 en el que destaca la cúpula de ladrillo sobre planta cuadrada que se propone como tipología de una sinagoga privada

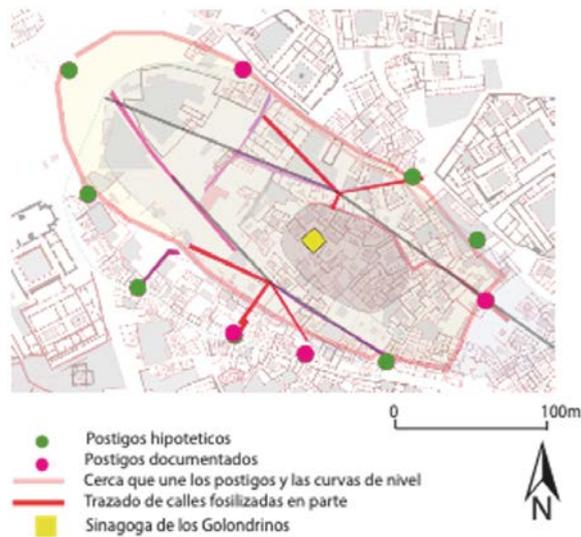
Fig. 6. Situación de la sinagoga de Los Golondrinos en la estructura parcelaria del Alacava y situación de los accesos a la judería, algunos conocidos y otros propuestos tras el análisis del parcelario

El Alacava fue descrito por los historiadores como un barrio de conversos (fig. 6), pero no fue considerado como un asentamiento judío en sentido estricto. Hasta el momento, no se había localizado allí ningún edificio importante. Este barrio fue destruido en 1355, durante los enfrentamientos entre Pedro I y Enrique de Trastámara, y tras su destrucción había caído en el olvido. Además, la sinagoga de Los Golondrinos no aparece en la lista de las diez sinagogas destruidas durante el asalto de 1391. Probablemente, fuera derribada y abandonada durante el ataque y la destrucción del Alacava en 1355. Sin embargo, en la documentación que de principios del siglo XVI se conserva en los archivos, aparece la descripción de varias casas contiguas a un terreno que antes ocupaba una sinagoga³.

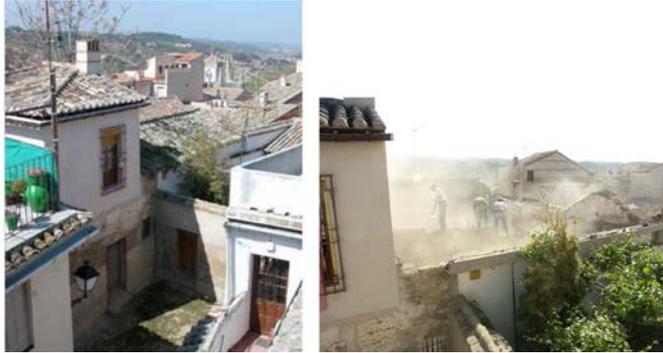
Fig. 7. Callejón de Esquivias n.º 9, casa de «Abrahen Aben Rabi, batidor, et doña Lunbre» en 1469: A.- Plazuela y puerta de la casa; B.- Obras de demolición de la vivienda

En el estudio de la documentación, una serie de casas del entorno nos fueron facilitando las evidencias necesarias para localizar de forma precisa el lugar que ocupaba la sinagoga. La primera de estas casas, perteneciente a «don Abraham batidor judío» (figs. 7 y 8), se encontraba en el adarve de Sancho Padilla (actual callejón de Esquivias).

La exploración y análisis de la documentación que recoge los reconocimientos de tributos cargados sobre las casas nos permite realizar un estudio de forma regresiva. El tributo fue pasando de morador en morador desde la Edad Media hasta la desamortización del siglo XIX. Puesto que cada nuevo propietario o arrendador asumía la obligación que cargaba sobre la casa, podemos seguir el hilo de los tributos y las casas que los soportan retrocediendo desde los datos más recientes a los más antiguos. De esta manera llevamos a cabo un estudio no solo horizontal, sino también vertical, que aporta mucha información sobre la evolución del barrio y de sus casas a lo largo del tiempo. En este caso, los documentos analizados nos han conducido, como decíamos, a la identificación de la casa de Abrahen Aben Rabi, batidor judío en el espacio urbano del Alacava, en el callejón de Esquivias n.º 9 [figs.7 y 11, casa 6], la parte más alta de esta colina.

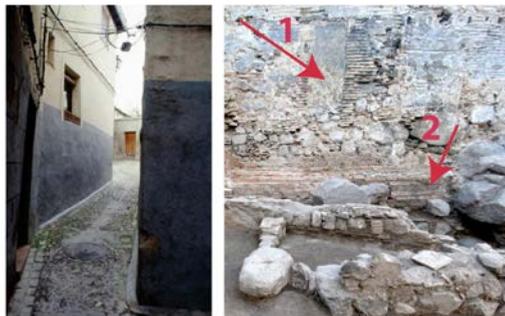
Fig. 8. Callejón de Esquivias: A.- Adarve; B.- Muro medianero del n.º 9 del callejón de Esquivias con la sinagoga de los Golondrinos: 1.- Hueco de puerta que comunicaba los dos edificios; 2.- Acceso al baño ritual

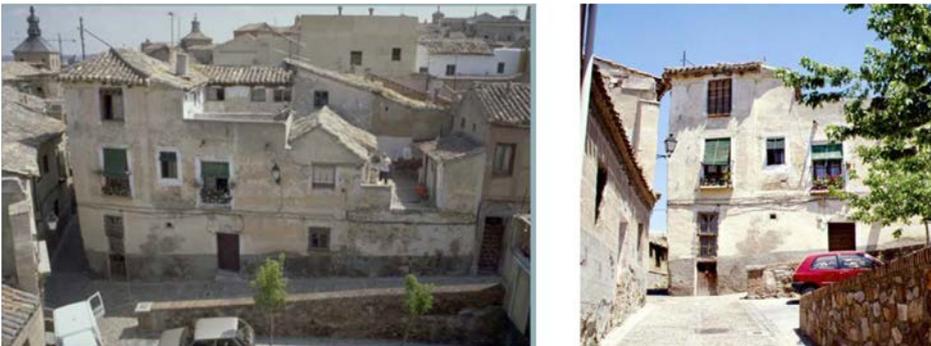
Fig. 9. Casa n.º 29 calle de las Bulas antes de su reforma: A.- Vista general de la fachada del n.º 29 y 31 de la calle de las Bulas (callejón de los Golondrinos); B.- Vista de la puerta del sótano a la calle

La segunda casa que menciona la sinagoga pertenecía en 1488 a un judío converso, Lope de Acre. En el documento se describe la ubicación: en el adarve de los Golondrinos, frente a «un corral que solía ser sinoga de Judíos», es decir, la parcela que antes era una sinagoga (Passini, 2009) (figs. 9 y 10).

La sinagoga, que se encontraba junto a la casa de Lope de Acre, estaba situada, en 1350, en un islote en la parte más alta del cerro del Alacava (fig. 11). Los resultados de las excavaciones arqueológicas realizadas en 2006 en la casa 5 [figs. 9, 10, 14 y 17], n.º 29 de la calle de las Bulas (Caballero García y Sánchez Peláez, 2007), confirmaron nuestras conclusiones sobre la ubicación de una sinagoga. Este inmueble ocupaba parte del antiguo templo. Antes de la construcción del nuevo edificio se sacaron a la luz restos del muro de la sinagoga, paramentos que en parte desaparecieron con la construcción del garaje de la vivienda.

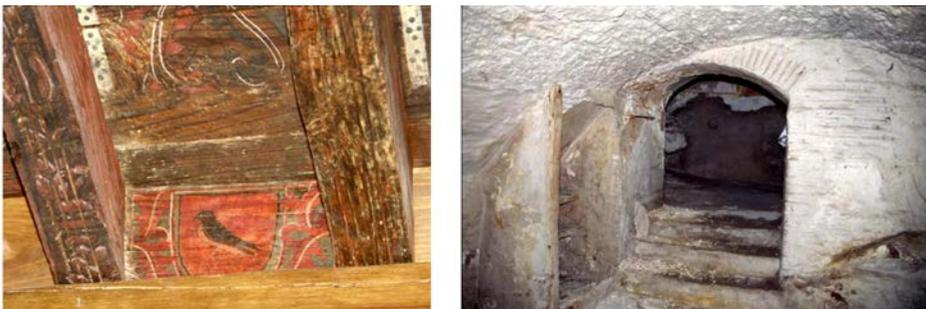
Fig. 10. Casa n.º 29 de calle de las Bulas antes de su reforma: A.- Tabla de madera con una Golondrina, en referencia a la familia de conversos que vivía en este callejón: «Alfonso Peres Golondrino», año 1500; B.- Escalones del sótano que, probablemente, continuaban descendiendo a otra sala situada más abajo, inaccesible en la actualidad, en la que podría situarse un *mikvé*. Se trataría del *mikvé* de la sinagoga de Los Golondrinos con la que se comunicaba directamente y que, una vez perdido su uso, se transformaría en aljibe

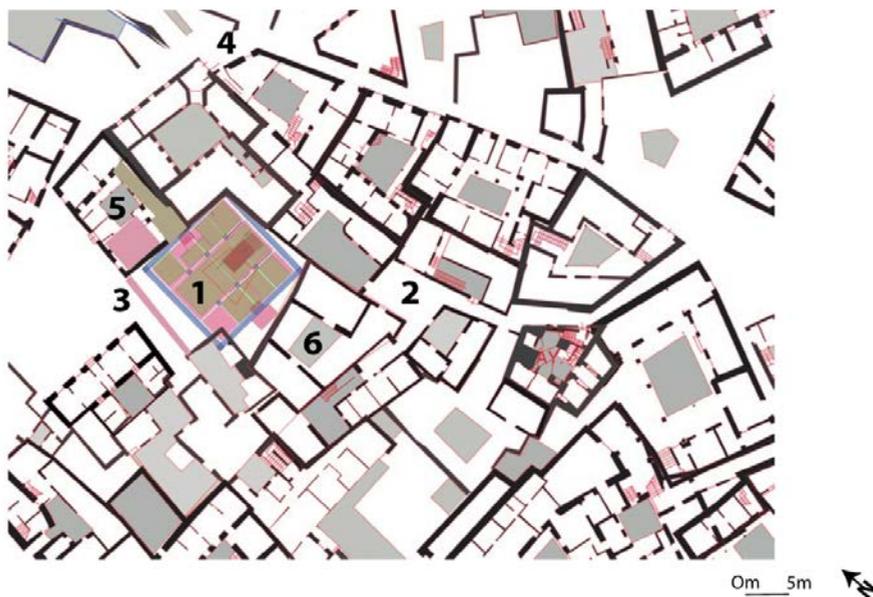
Fig. 11. Planta de la manzana entre el callejón de Esquivias y la calle de las Bulas: situación de la sinagoga y de los aljibes que se relacionan con posibles baños rituales o *mikvé*. El Alacava: 1.- Sinagoga de los Golondrinos; 2.- Callejón de Esquivias, plazuela; 3.- Callejón de los Golondrinos; 4.- Calle de las Bulas; 5.- Casa n.º 29 de la calle de las Bulas, relacionada con el conjunto sinagoga [figs. 9, 10, 14 y 17]; 6.- Casa n.º 9 del Callejón de Esquivias, relacionada con el conjunto sinagoga [fig. 7]

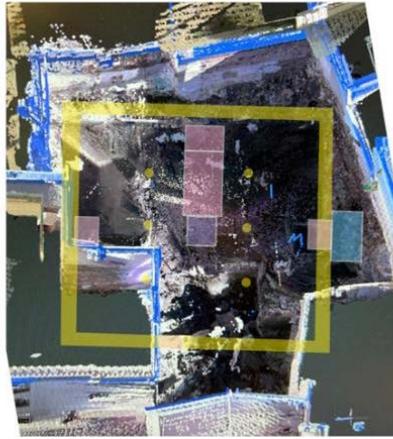
Fig. 12. Situación de la sinagoga en una imagen 3D que refleja los linderos de las casas periféricas

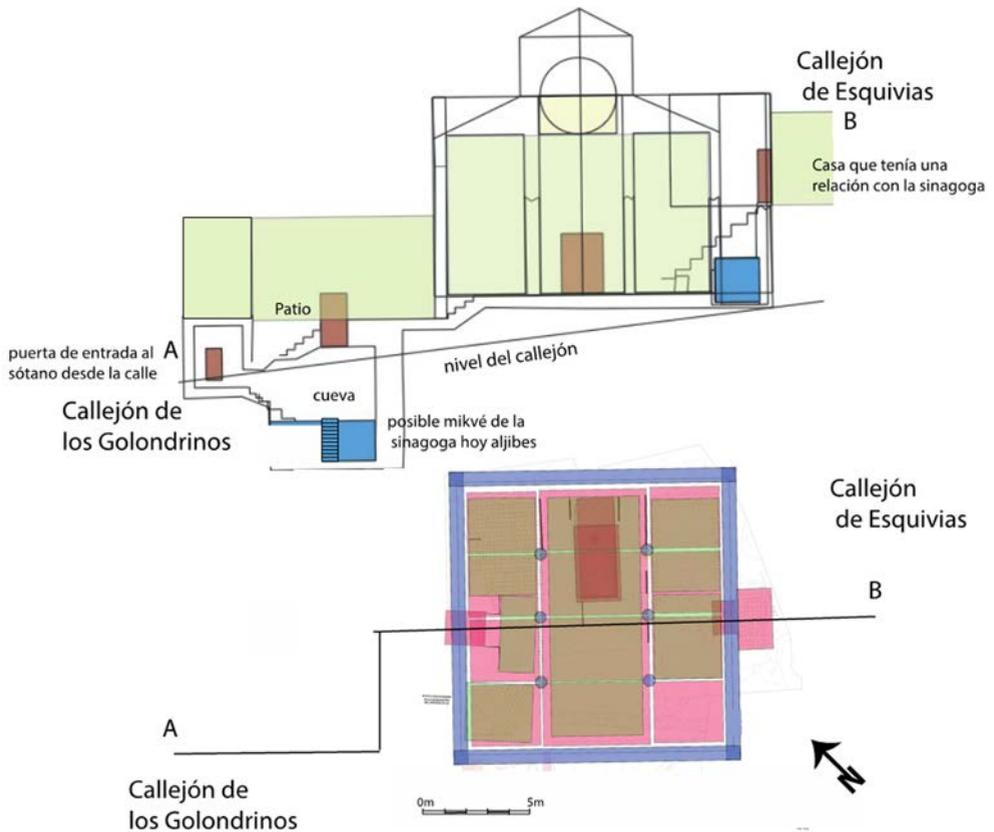
Fig. 13. Restitución hipotética de la sinagoga de los Golondrinos: corte este-oeste, que empieza desde la esquina de la calle de Las Bulas y callejón de los Golondrinos y se dirige hacia el callejón de Esquivias; asociado a dos *mikvés*, uno profundo, todavía hipotético, y otro pequeño, pegado a la sinagoga

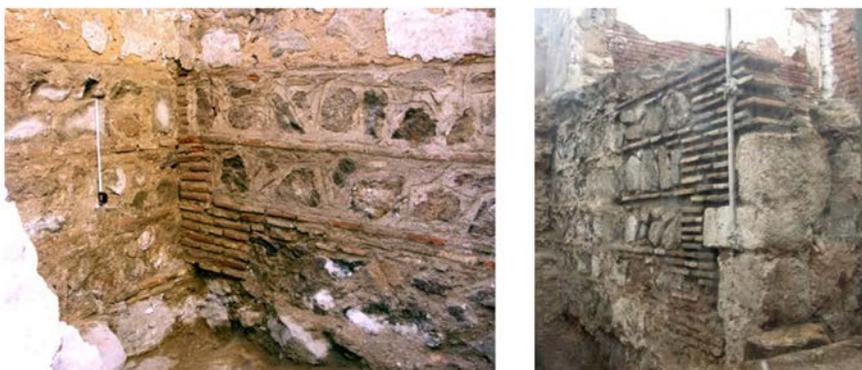
Fig. 14. Calle de Las Bulas n.º 29-31, vistas de los restos del muro de la sinagoga (siglos XIII y XIV) durante la excavación (J. Passini, 2010): A.- Paramento de la sinagoga desde el interior; B.- Paramento de la sinagoga desde el exterior

La sinagoga era un edificio con una fábrica muy cuidada, cuyos restos de muros conservaban aparejos de los siglos XIII o XIV (Caballero García, 2014) (fig. 14). Estaba construida sobre una plataforma horizontal, elevada un metro por encima del nivel actual de la calle. De planta cuadrada tenía tres naves, una central y dos laterales (fig. 13). En ambos lados se comunicaba, por medio de escalones, con dos espacios o pequeñas habitaciones simétricamente opuestas. Parece ser que se trata de habitaciones que dependían de la sinagoga, y que identificamos, por la corriente de agua localizada, como dos posibles baños rituales con acceso directo a la sinagoga.

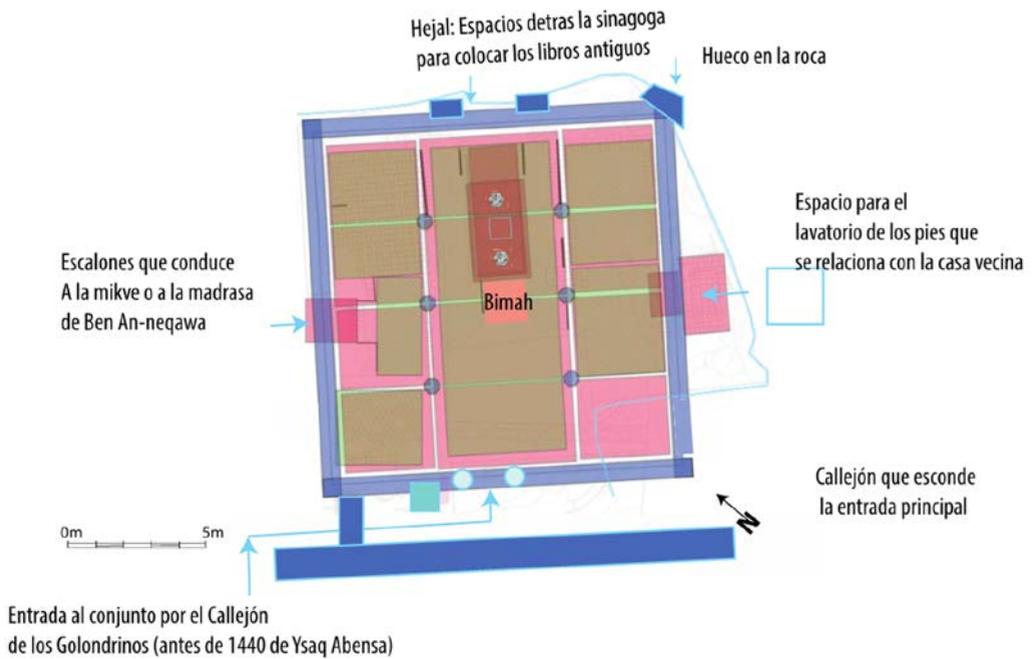
Fig. 15. Planta de la sinagoga restituída a partir de las excavaciones realizadas durante los años 2005 y 2010

El edificio de la calle de Las Bulas n.º 31 fue excavado por Marcos Alonso en noviembre de 2021. Tiene una superficie de 163,84 m², correspondiente a un cuadrado de 12 m de lado (Alonso García, 2023) (fig. 13)⁶. La excavación, en la parte más alta de la colina del Alacava, pertenece a una construcción del barrio judío más antiguo de Toledo. Es importante destacar que una corriente de agua subterránea, orientada de este-oeste, corre cerca del edificio. Dicha corriente alimentaría, probablemente, dos baños de forma natural, según la disposición de varios pozos o aljibes profundos identificados y que nos conducen a plantear esta hipótesis.

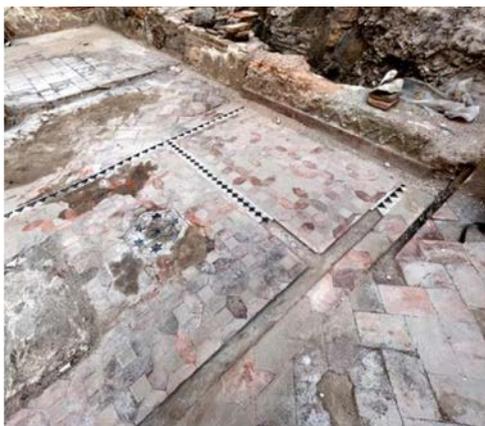
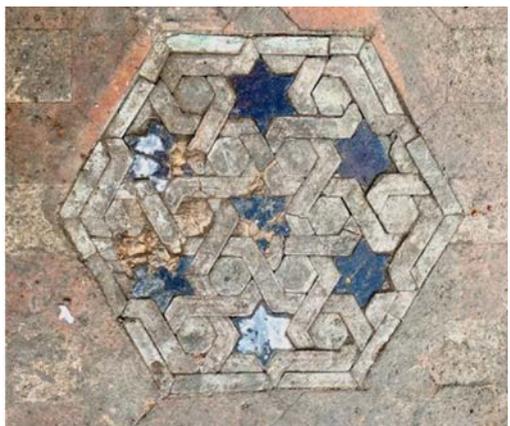
Fig. 16. A.- Restos del suelo, con decoración en su parte central hacia el «aron»; B.- Detalle decorativo

En la superficie del solado destacan los restos de seis pilares octogonales sobre una base de fundación cuadrada. Dichos vestigios sugieren una estructura cubierta por un entramado de madera (fig. 13) y una luz central. La decoración del pavimento está dispuesta de diferentes maneras, según el lugar que ocupa en el templo: en diagonal o

rectangular (fig. 16). Dicha configuración está subrayada por una cenefa que forma un marco evocando las diferentes funciones rituales en el espacio sinagoga.

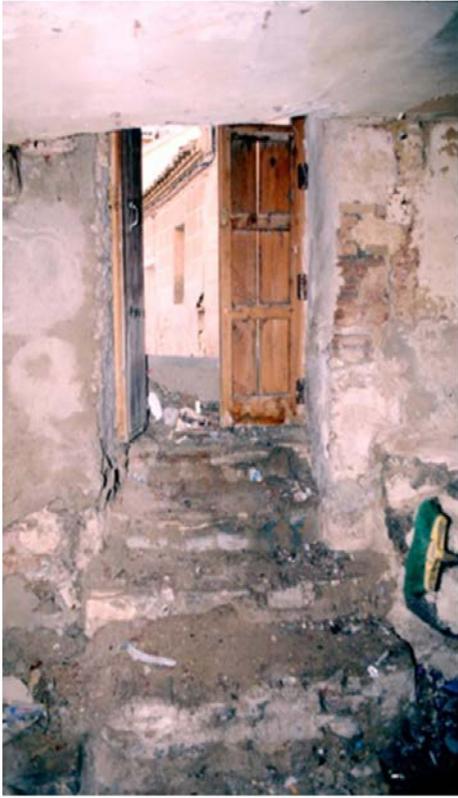
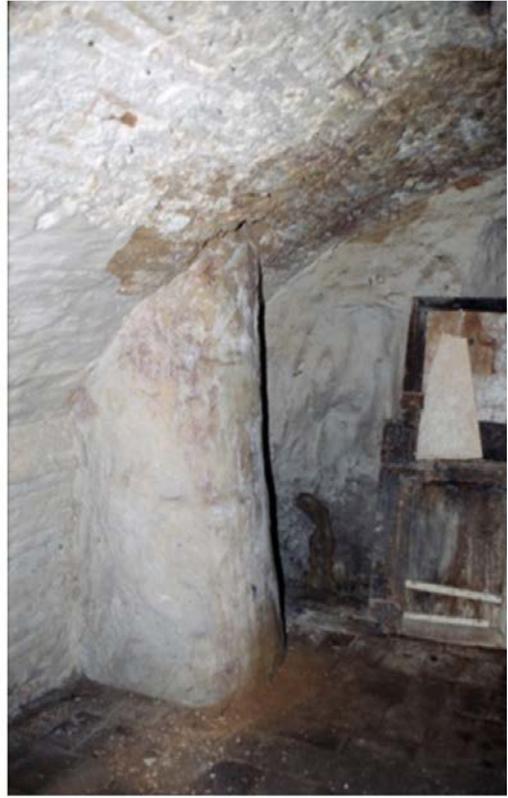
Fig. 17. Callejón de los Golondrinos (calle de Las Bulas n.º 29) antes de su remodelación: A.- Entrada al sótano desde la calle; B.- Detalle del interior del sótano

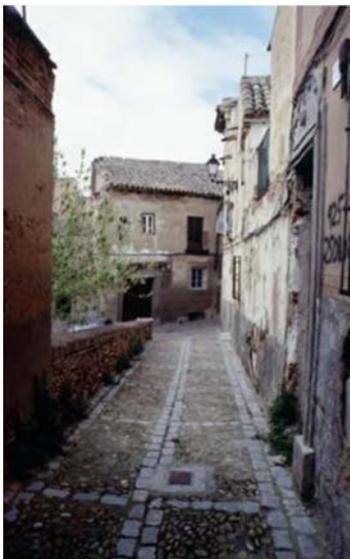
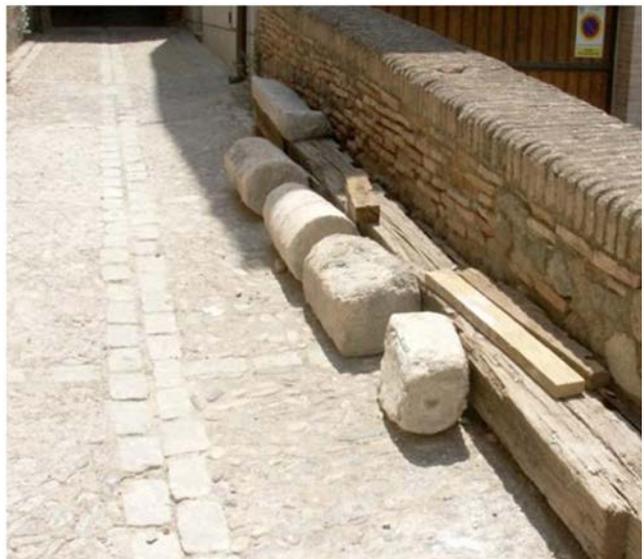
Fig. 18. Callejón de los Golondrinos: A.- Antes de su reforma; B.- Piedra abandonada frente a la sinagoga de los Golondrinos

La sinagoga debió de tener una puerta principal hacia el sur que se abría a un pequeño pasillo interior oculto, y dos entradas anexas, lo que sin duda subraya el paso obligado al *mikvé* (fig. 17). Una en la planta baja y la otra accesible desde una galería alta comunicada con una casa que daba a la calle de arriba, hoy callejón de Esquivias. Las piedras, restos de dos fustes, encontradas en la calle, frente al solar, sugieren la presencia de una puerta monumental con dos grandes columnas (fig. 18-B).

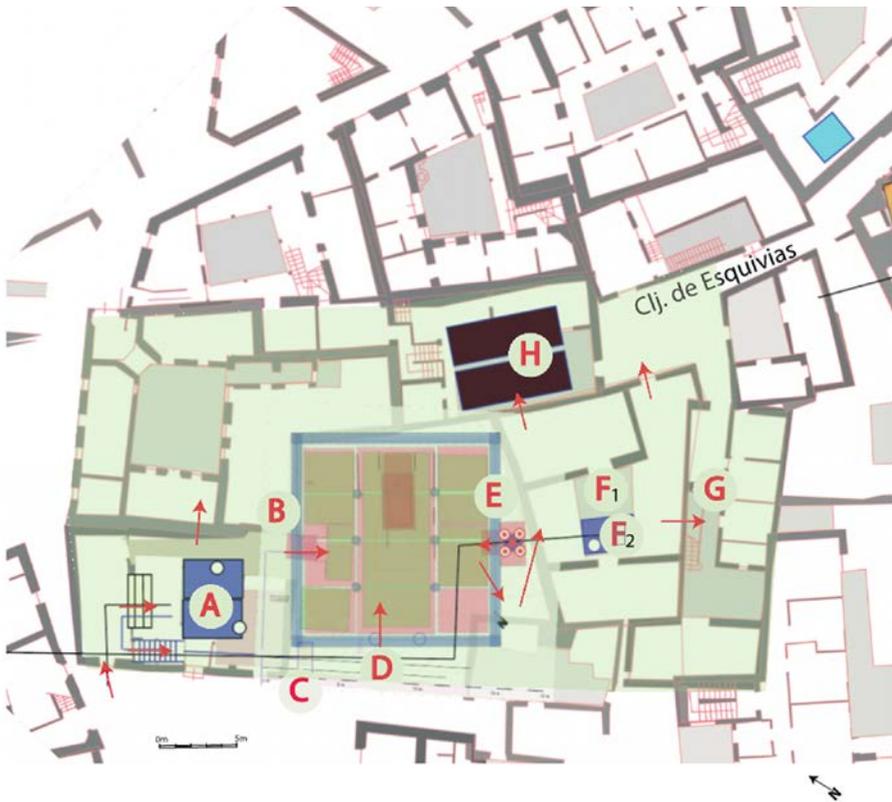
Fig. 19. La sinagoga de Los Golondrinos, restitución hipotética del conjunto sinagogal

La sinagoga, de planta cuadrada y levantada con aparejo mudéjar, tiene dos salidas laterales, B y E, con tres escalones. La salida B, posiblemente, condujese a un baño ritual (*mikvé*); la salida E conduce al aljibe F, aljibe situado en la casa que abre en el n.º 9 del callejón de Esquivias. Hacia el sur, la sinagoga tenía una entrada principal, con dos columnas calizas que decoraban la puerta monumental. El acceso a la sinagoga se realizaba por un callejón lateral. Después de pasar bajo un arquillo, que cubría la entrada al callejón, había una pila de ablución.

El templo está rodeado por cinco casas, de las cinco, los vestigios del muro periférico del templo nos conducen a sospechar que, al menos, tres de ellas tenían relación con la sinagoga. La casa n.º 29 de la calle de las Bulas mantiene un sótano con una lumbrera que daba luz a una sala a la que se accedía directamente desde la calle por una puerta baja (hoy desaparecida). Además, conserva dos pozos que bajan desde el patio a dos aljibes más profundos. Uno tiene siempre agua (según nos informaron los vecinos). Tras el análisis de estos elementos proponemos que el sótano A, ocupado hoy por dos aljibes,

en el n.º 29 de la calle de Las Bulas Viejas, corresponde al sitio por donde se bajaba al *mikvé*. A dicho baño ritual se podía acceder desde la calle por una escalera de la que se conservan cuatro escalones que continuaban bajando. Una vez que había pasado por el *mikvé* el judío podía ir directamente a la sinagoga, a través de la casa y sin necesidad de salir a la calle, por el lateral entrando al templo por el acceso B.

Desde la calle se podía entrar a la sinagoga por su puerta principal, D, encuadrada por dos columnas, después de pasar bajo el arquillo y la pila de ablución, C. La casa n.º 9 del callejón de Esquivias, F, estaba, probablemente, asociada también al conjunto sinagoga por una puerta cuyo hueco se observa en el muro perimetral. Dicho hueco se interpreta, por su altura, como el acceso alto a la galería de las mujeres, E, como se observa en varias sinagogas medievales, como la sinagoga del Tránsito en Toledo, por ejemplo. Desde la galería se podía bajar a un *mikvé*, situado al este, sin pasar por la planta baja del templo. En esta misma casa del n.º 9 del callejón de Esquivias hay un acceso desde el patio a un sótano, F1 y al aljibe actual, F2, que se sitúa al mismo nivel y cerca de los restos de la pila ritual para el lavatorio de los pies situado en un lateral de la sinagoga. En H hemos encontrado un sótano con dos bóvedas de cañón, pegado a la sinagoga.
